Ammodernamento del tracciato stradale S.P. n. 46 ISPICA – POZZALLO 1° STRALCIO FUNZIONALE

PROGETTO ESECUTIVO

OGGETTO: <ul style="list-style-type: none">● STUDI E INDAGINI● INDAGINI DIAGNOSTICHE SULLE STRUTTURE ESISTENTI● REPORT DI SINTESI	ARCHIVIO	PR147
	SCALA	-
	ELABORATO	2.1.2
GRUPPO DI PROGETTAZIONE A.T.I.

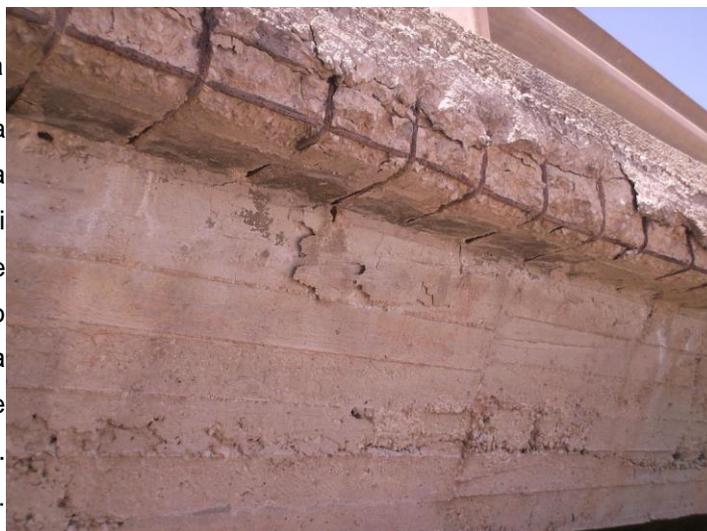
Ad un esame visivo di massima, corredato da un accurato rilievo fotografico, l'opera si presenta un modesto stato di conservazione, con evidenti fenomeni di degrado localizzati prevalentemente in corrispondenza della porzione a sbalzo dell'impalcato, corrispondente alla soletta della sede stradale, quali espulsione del copriferro e corrosione delle armature esposte. Analogamente l'impalcato vero e proprio, in c.a.

gettato in opera, sembra avere subito dei ripristini in alcuni punti, presumibilmente interessati da fenomeni analoghi a quelli afferenti alla soletta sovrastante, ed ancora evidenti, seppure in misura minore, anche in corrispondenza degli appoggi.

- Ammaloramento in corrispondenza dello sbalzo del marciapiede con mancanza di parte del copriferro e completa esposizione delle barre longitudinali di armatura perimetrali e delle staffe;
- Presenza di barre di armatura liscia;
- Profondità di carbonatazione di circa 40 mm (quindi contenuta all'interno del copriferro tipico).

Per il ponte sul torrente Graffetta il quadro risultante dall'insieme dei dati disponibili è quello di una struttura che conserva, nel suo insieme, caratteristiche di resistenza adeguate all'opera (manufatto scatolare di modeste dimensioni), con necessità d'interventi localizzati di rimozione delle parti di cls ammalorato e conseguente ripristino del copriferro previo trattamento delle armature, che interesseranno le parti più esposte dell'impalcato, usualmente soggette a maggior degrado (bordo impalcato, cordoli, marciapiedi).

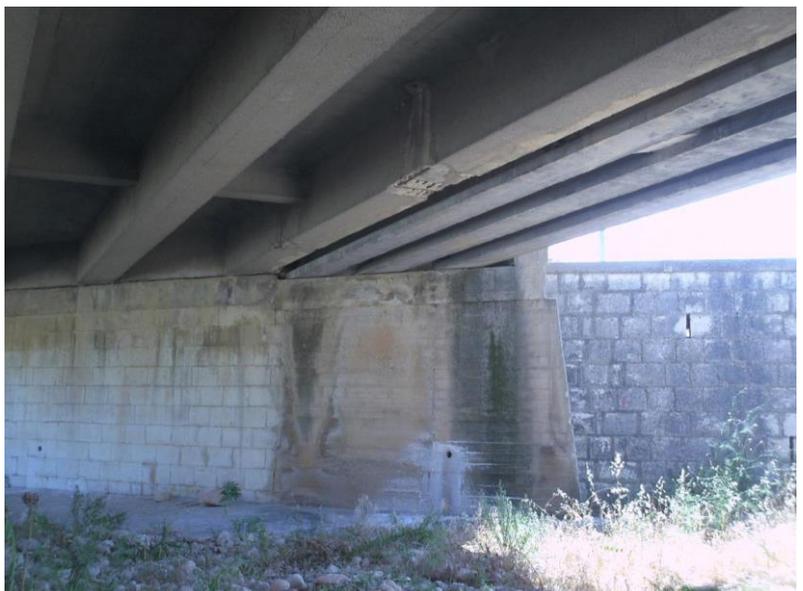
L'impalcato dell'opera in oggetto, come si evince dagli elaborati grafici del progetto originario, è costituito nella sua porzione centrale da 4 travi a sezione rettangolare in c.a.p. gettate in opera, e lateralmente in maniera simmetrica da 2 x 3 travi a doppia T in c.a.p.

Le spalle del ponte presentano, analogamente, una doppia tipologia costruttiva: la porzione centrale mostra un rivestimento blocchi di materiale calcarenitico, di spessore 10 cm circa, al di sotto del quale è presente un setto in cls con inerti grossolani, mentre lateralmente, in corrispondenza delle travi in c.a.p., le spalle sono costituite da setti in cls con inerti di dimensioni minori. In entrambe le tipologie di setti non è stata intercettata alcuna armatura metallica, ed ulteriori accertamenti pacometrici di dettaglio non ne hanno evidenziato la presenza. Il progetto originario acquisito in data 06/08/2013 riporta effettivamente dei muri a gravità non armati.

La luce netta è di 22.60 metri, l'altezza utile è di 3.30 metri, mentre lo spessore dell'impalcato è di 2.10 metri. (Tavola grafica DS_02_08_02).

- Buone condizioni (apparenti) di conservazione per le spalle;
- Presenza di schiacciamenti localizzati sui muri delle spalle in corrispondenza dell'appoggio di alcune delle travi esterne (in c.a.p.);
- Ammaloramenti all'intradosso delle travi interne, nonostante siano già state sottoposte ad interventi di ripristino superficiale;
- Profondità di carbonatazione tra i 60 mm e gli 80 mm (quindi superiore al valore tipico del copriferro).

Viceversa per il ponte sul Salvia, in ragione della scadente qualità del calcestruzzo delle spalle e dell'assenza di armature nelle stesse, delle criticità riscontrate nella parte centrale dell'impalcato, della maggiore importanza e dimensione dell'opera e del suo più sfavorevole schema strutturale (struttura isostatica a travi semplicemente appoggiate sulle spalle), oltre al fatto che essa ha già subito un intervento di allargamento, sia delle spalle, sia dell'impalcato, presentando oggi diverse caratteristiche di resistenza e di deformabilità delle parti nuove (laterali) rispetto al corpo centrale preesistente e, per ultimo, dell'assoluta inadeguatezza degli appoggi, si ritiene opportuna la demolizione e ricostruzione dell'intera opera secondo i dettami della nuova normativa antisismica e in particolare:

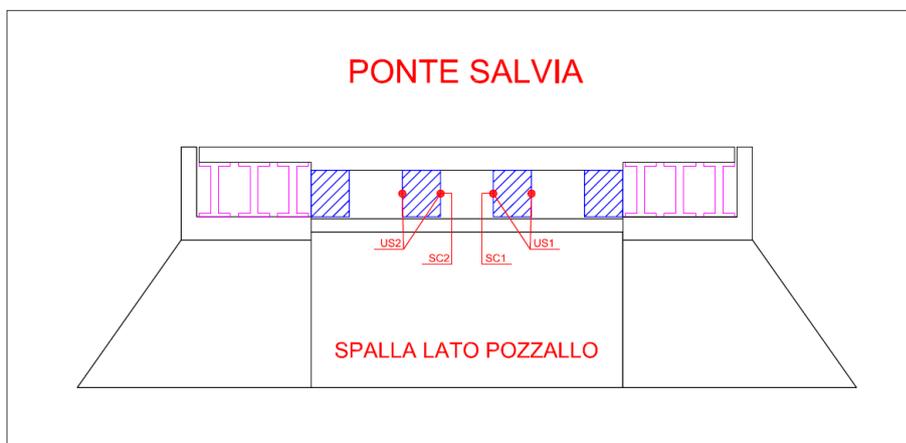
- due prove SonReb sulle due travi centrali del ponte Salvia.

Nel seguito viene riportata una figura riepilogativa contenente le ubicazioni delle prove SonReb effettuate.

I	V	Rc,1	Rc,2	Rc,3	Rc,medio
<i>Riferimento</i>		<i>m/s</i>	<i>N/mm²</i>	<i>N/mm²</i>	<i>N/mm²</i>	<i>N/mm²</i>
SC1 - US1	46	3490	32,1	34,1	31,9	32,7
SC2 - US2	48	3705	39,5	39,9	38,5	39,3

Dalle prove SONREB eseguite sulle travi interne dell'impalcato originario si è misurata una resistenza a compressione del calcestruzzo di circa 33 e 39 N/mm². Dal confronto con la resistenza di progetto, desunta dalla relazione di calcolo dell'epoca, tale resistenza risulta inferiore a quella di progetto, pari a 40 N/mm².
