OMNIATEST S.R.L.

INDAGINI SULLE STRUTTURE DELL'EDIFICIO
SITO IN VIA ARCHIMEDE A RAGUSA SEDE DEL
COMANDO PROVINCIALE VVF DI RAGUSA

RAPPORTO RELATIVO ALLE INDAGINI
EFFETTUATE IN DATA 11/12/2013

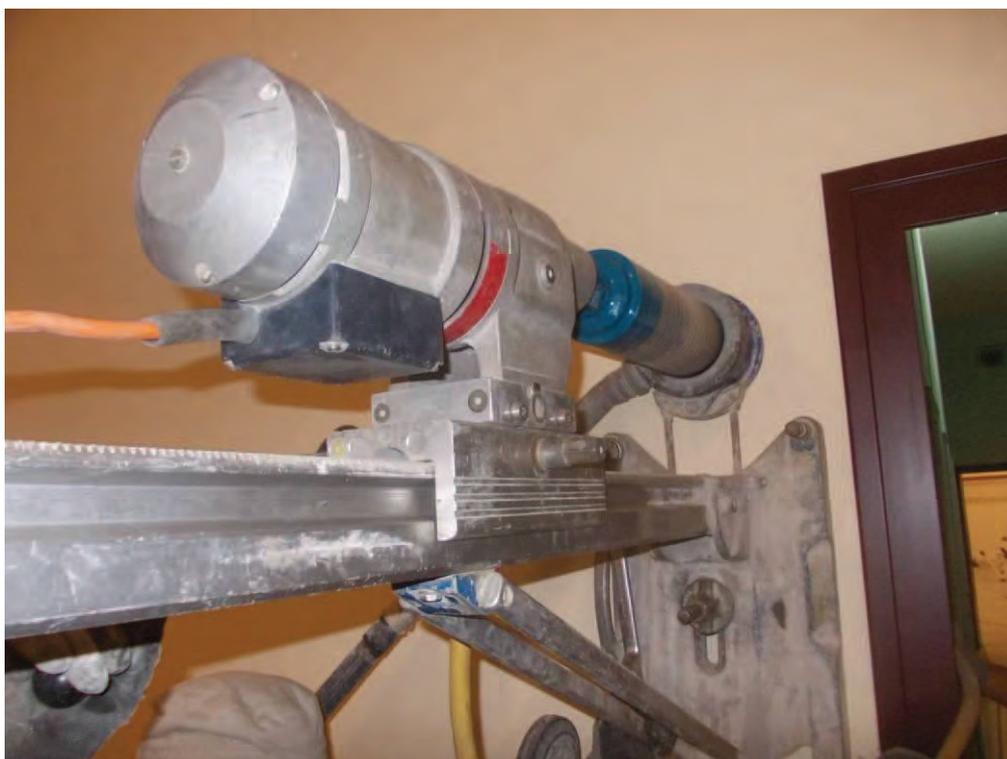
Figura 2-1 Esecuzione del carotaggio per il prelievo di un campione

Il prelievo dei campioni di calcestruzzo è stato effettuato da personale tecnico della ditta tramite carotaggio continuo, negli elementi strutturali indicati dal responsabile della campagna d'indagine, utilizzando una carotatrice ad avanzamento manuale, con raffreddamento ad acqua, dotata di corona diamantata a parete sottile, con diametro interno 94 mm ed esterno 102 mm. Le carote, una volta estratte, sono state contrassegnate con l'indicazione della sigla del prelievo.

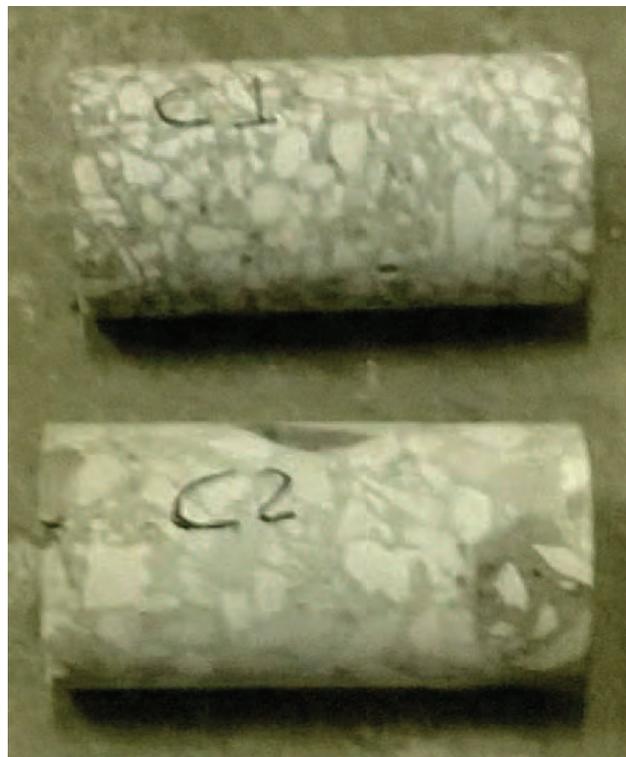
Figura 2-3 Carote prelevate e rettificate

Le carote prelevate, dopo essere state rettificata a cilindri, sono state inviate presso il 'Laboratorio Prove Materiali e Strutture' dell'Università degli Studi di Reggio Calabria. Sui provini è stata eseguita prova per la determinazione della resistenza a compressione monoassiale applicando un carico verticale mediante macchina universale RMU Testing Equipment con gradiente di carico pari a circa $0.49 + 0.19$ MPa/sec.

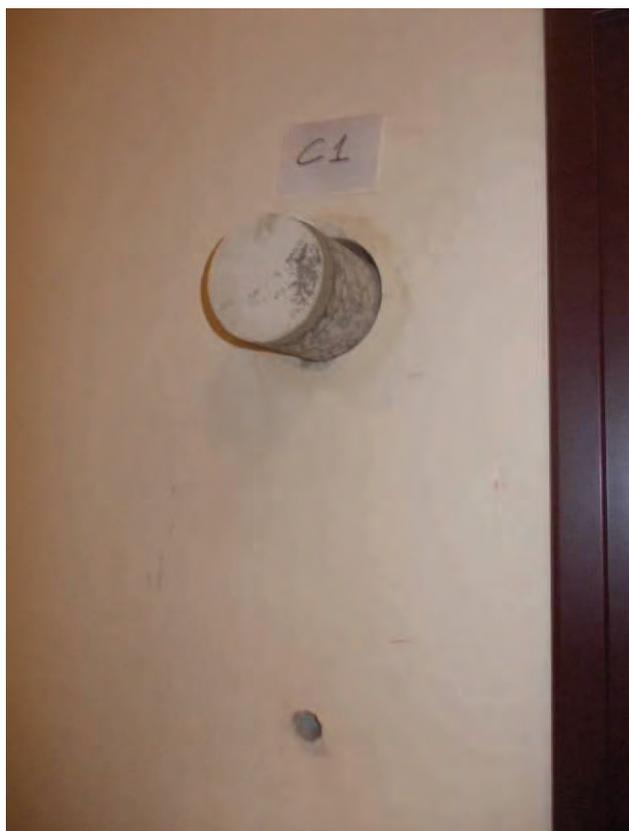
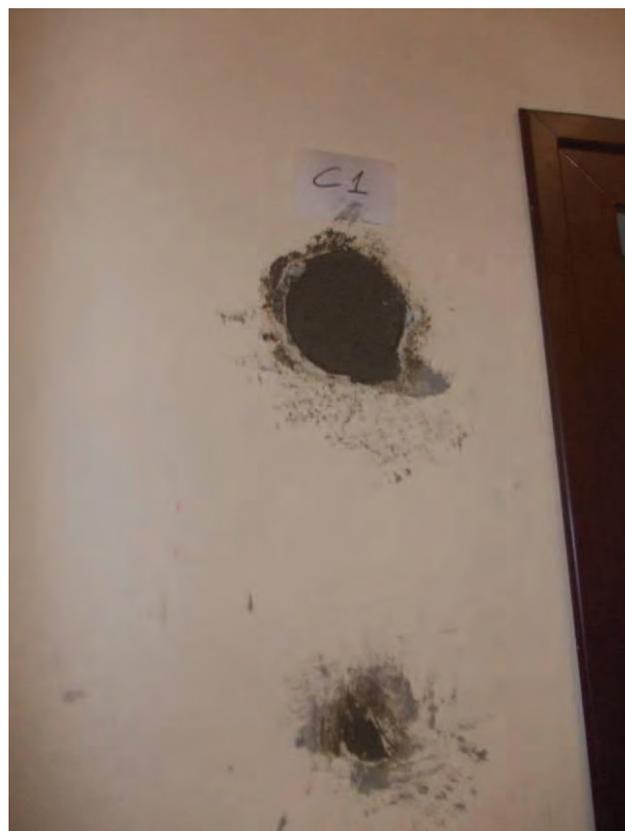
<i>Carotaggio C1</i>			
<i>Elemento soggetto a prova</i>	<i>S.S.N. Rcm [N/mm²]</i>	<i>Regione Toscana Rcm [N/mm²]</i>	<i>Regione Basilicata Rcm [N/mm²]</i>
<i>Pilastro - Piano Terra</i>	10,15	10,48	8,83

Campione prelevato

Ripristino dopo il prelievo

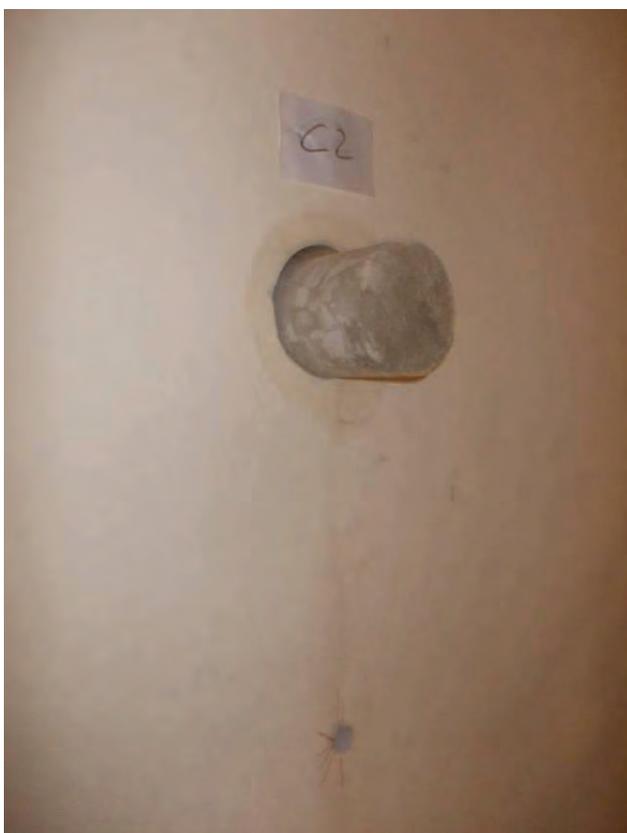
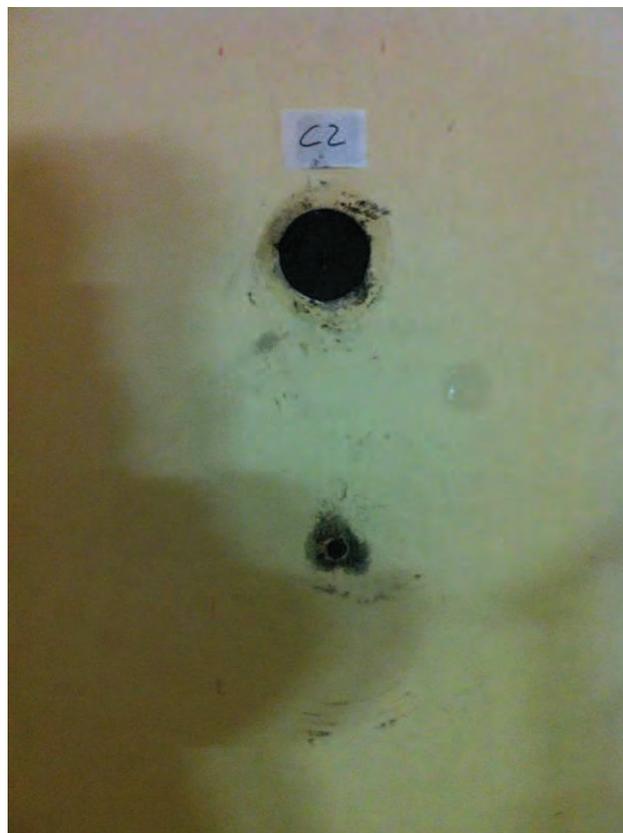
<i>Carotaggio C2</i>			
<i>Elemento soggetto a prova</i>	<i>S.S.N. Rcm [N/mm²]</i>	<i>Regione Toscana Rcm [N/mm²]</i>	<i>Regione Basilicata Rcm [N/mm²]</i>
<i>Pilastro - Piano Terra</i>	15,57	16,07	13,54

Campione prelevato

Ripristino dopo il prelievo

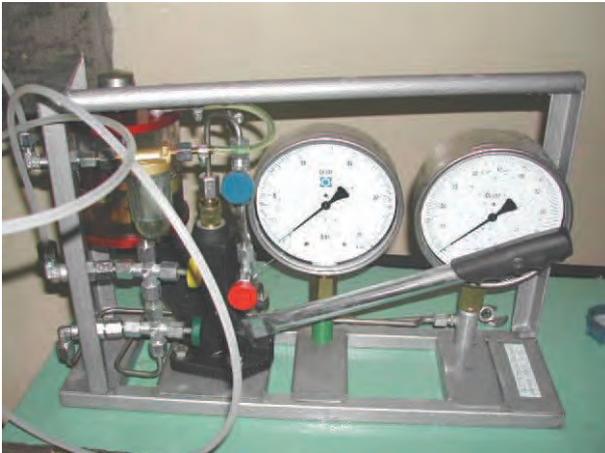
Pompa manuale Glötz

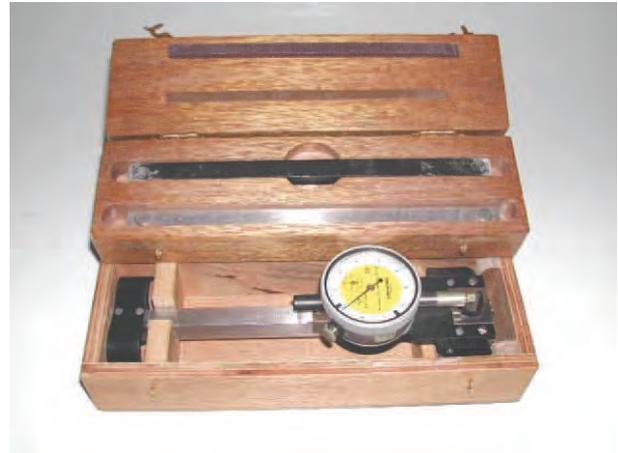
Deformometro Mayes

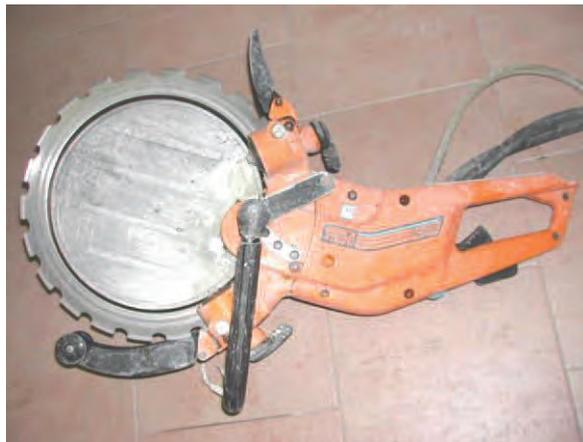
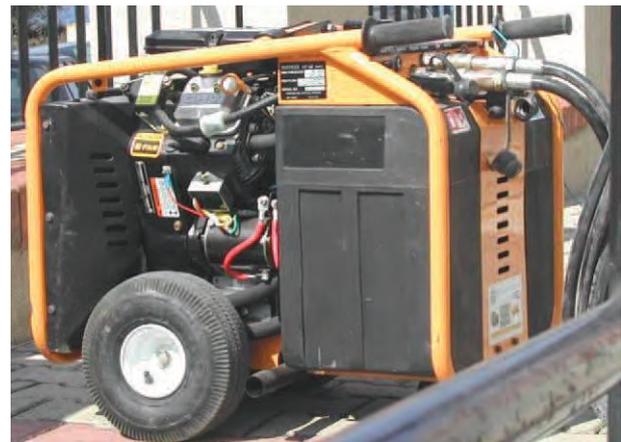
Mototroncatrice PARTNER e gruppo di alimentazione HP MARK 40

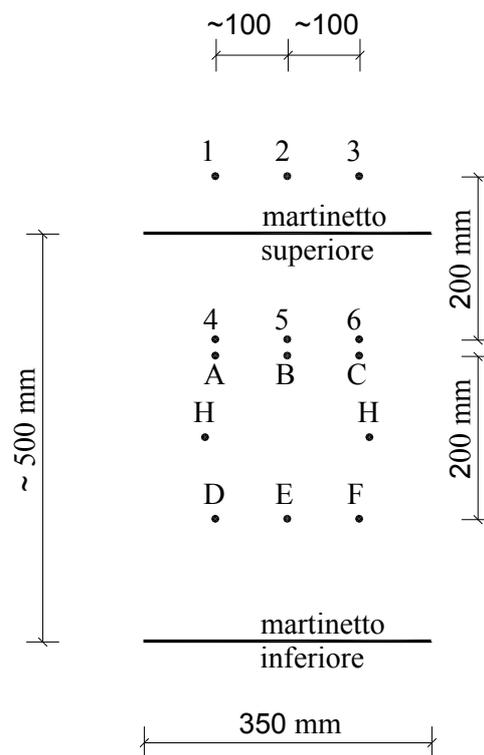
Schema 3-1 Disposizione delle basi di lettura

Per l'effettuazione delle prove con singolo e doppio martinetto piatto la parete, previa rimozione dell'intonaco, viene strumentata con i dischetti di riferimento, disposti con dima di base pari a 200 mm così come riportato nello schema successivo:

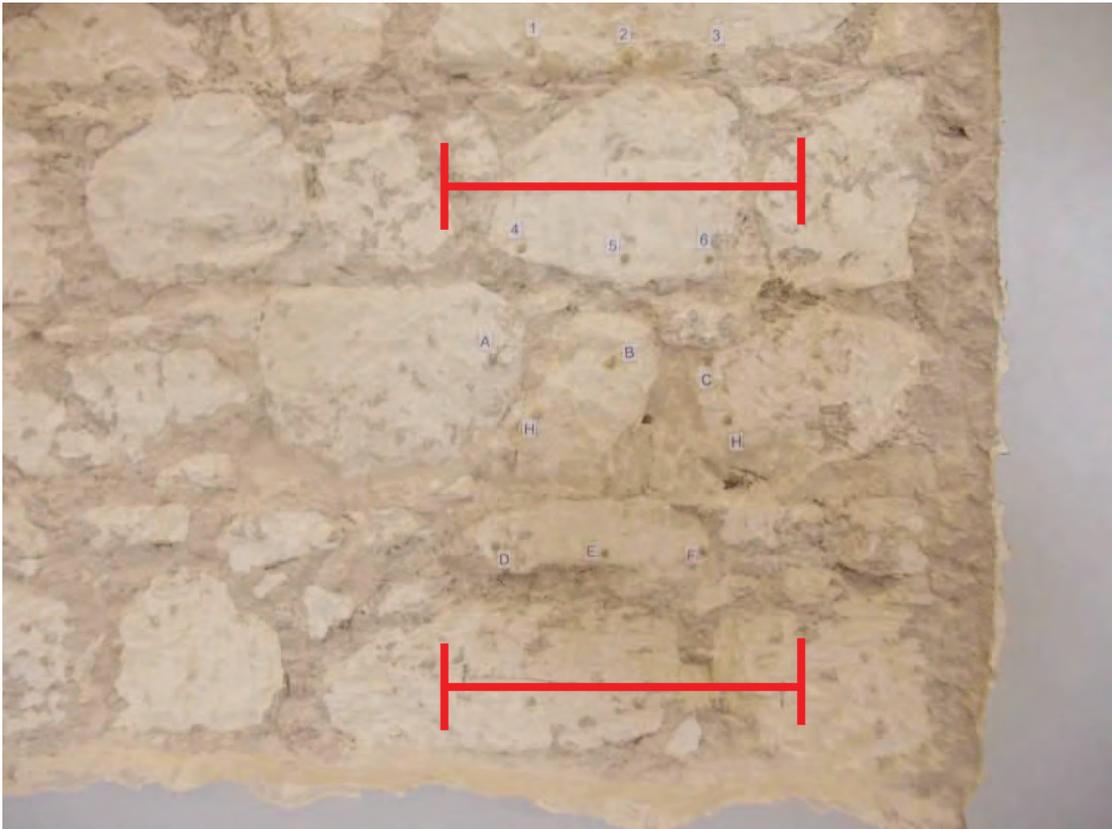
Figura 3-1 Disposizione delle basi di lettura prima dell'effettuazione dei tagli

La muratura è a tessitura irregolare ed è costituita da conci di media-grande pezzatura grossolanamente sbazzati in pietra di tufo e spessi giunti di malta.

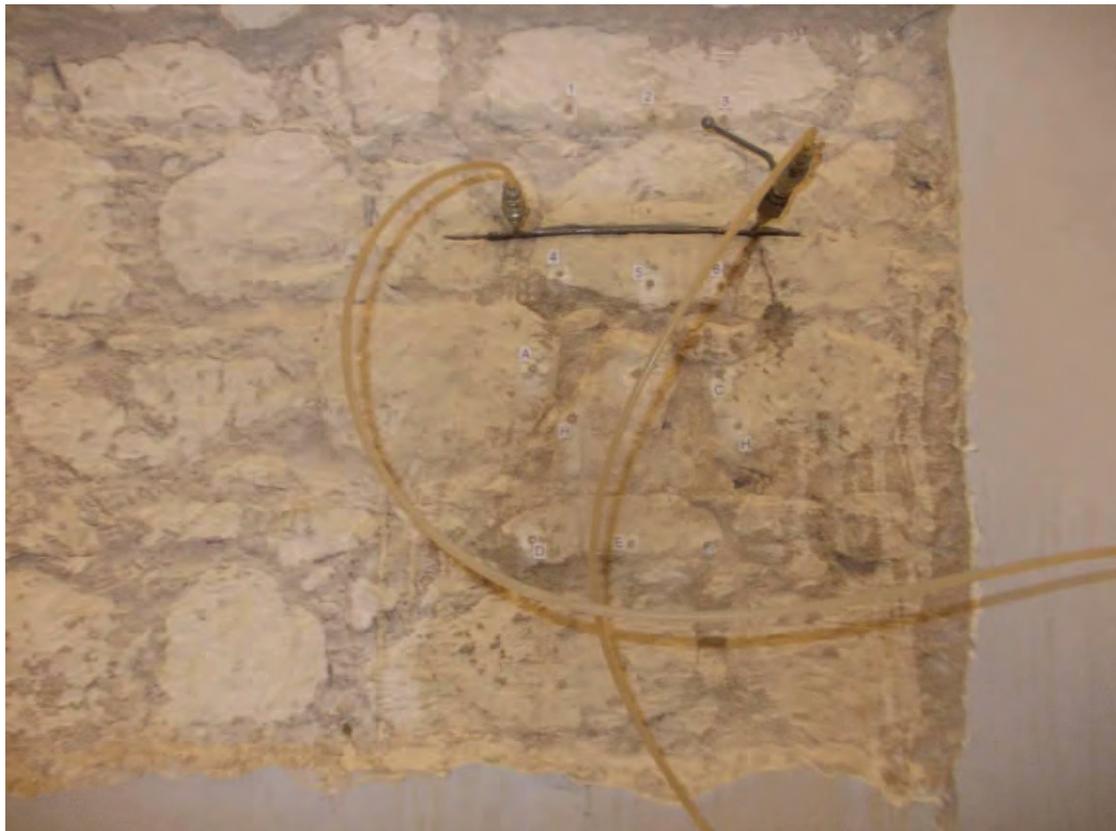
Figura 3-2 Parete con un solo martinetto inserito

La prova per la determinazione della tensione di esercizio è stata effettuata secondo le modalità specificate nelle premesse. Il taglio, eseguito con troncatrice idraulica presentava una lunghezza, misurata sulla superficie del muro, di circa 40 cm, pertanto il coefficiente complessivo $k_m \times k_a$ è stato ritenuto pari a $0,95 \times 0,85$.

Il primo taglio è stato operato superiormente.

La pressione nel martinetto è stata gradualmente incrementata fino al raggiungimento dello stesso livello di deformazione misurato prima che venisse operato il taglio.

muratura di 2,02 daN/cm².

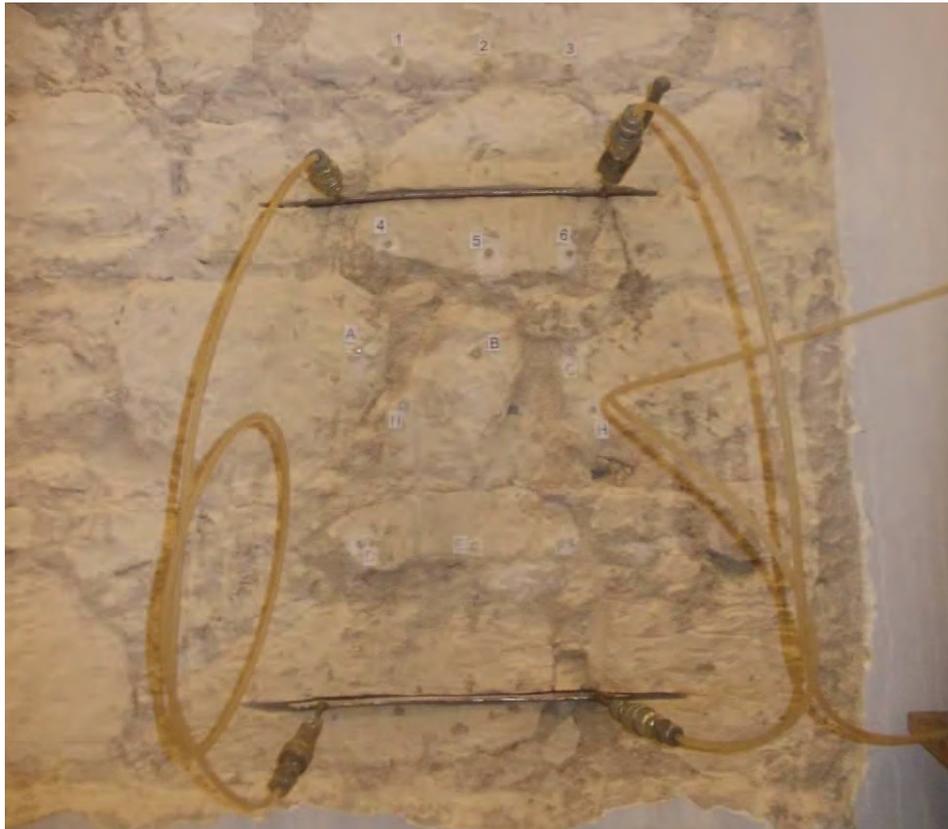
Figura 3-3 Parete con entrambi i martinetti inseriti

La prova per la determinazione del modulo elastico della muratura è stata effettuata isolando un concio di muratura di circa 50 cm di altezza. Effettuato il taglio inferiore è stato disposto l'ulteriore martinetto.

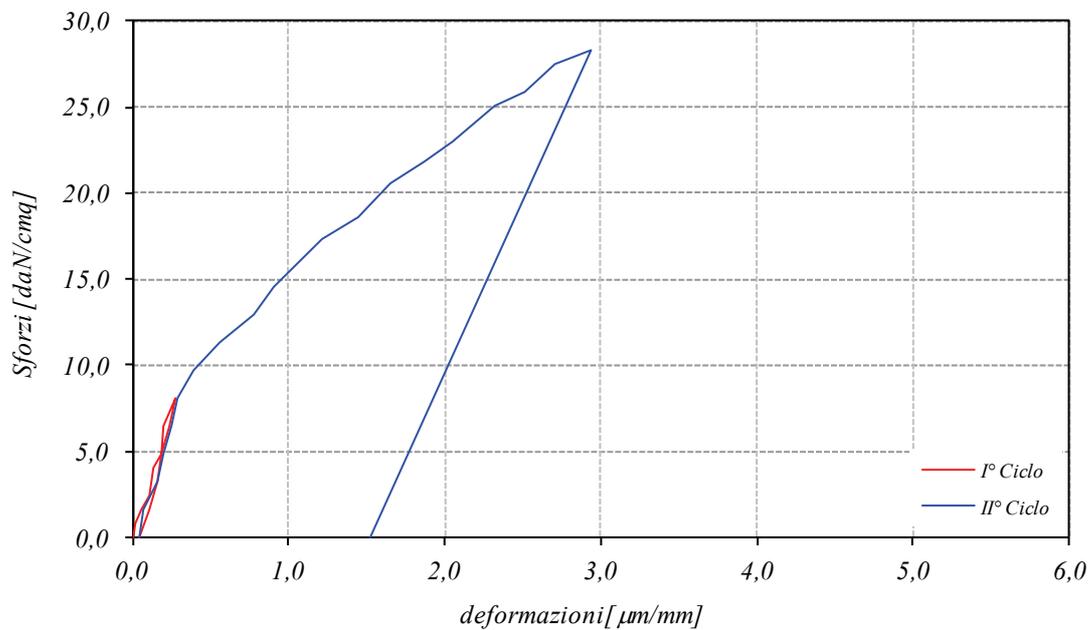
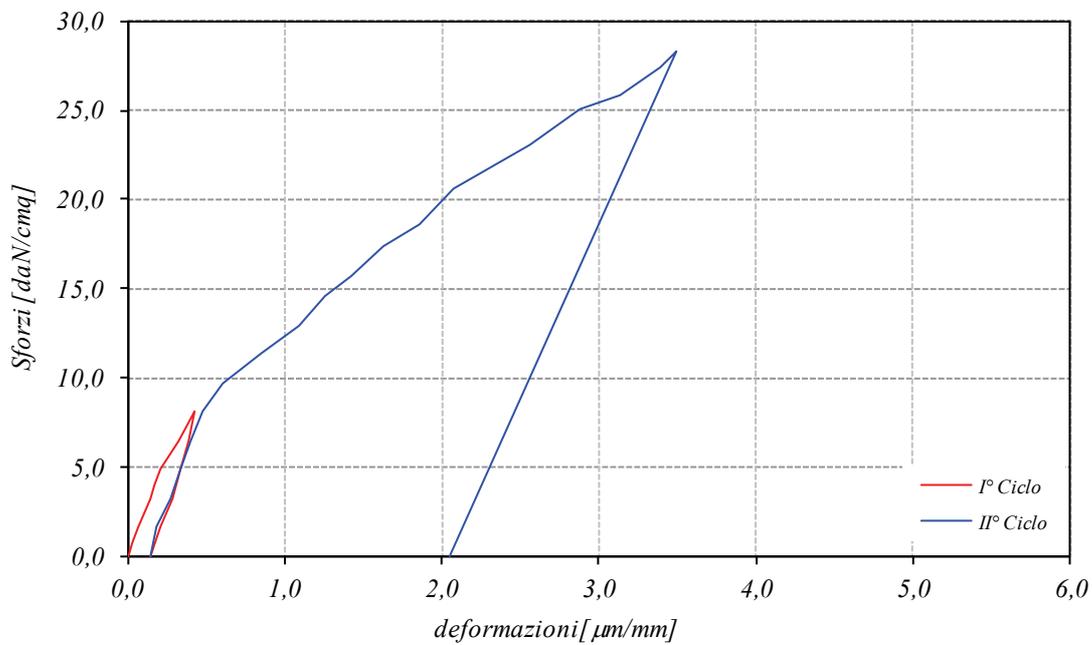
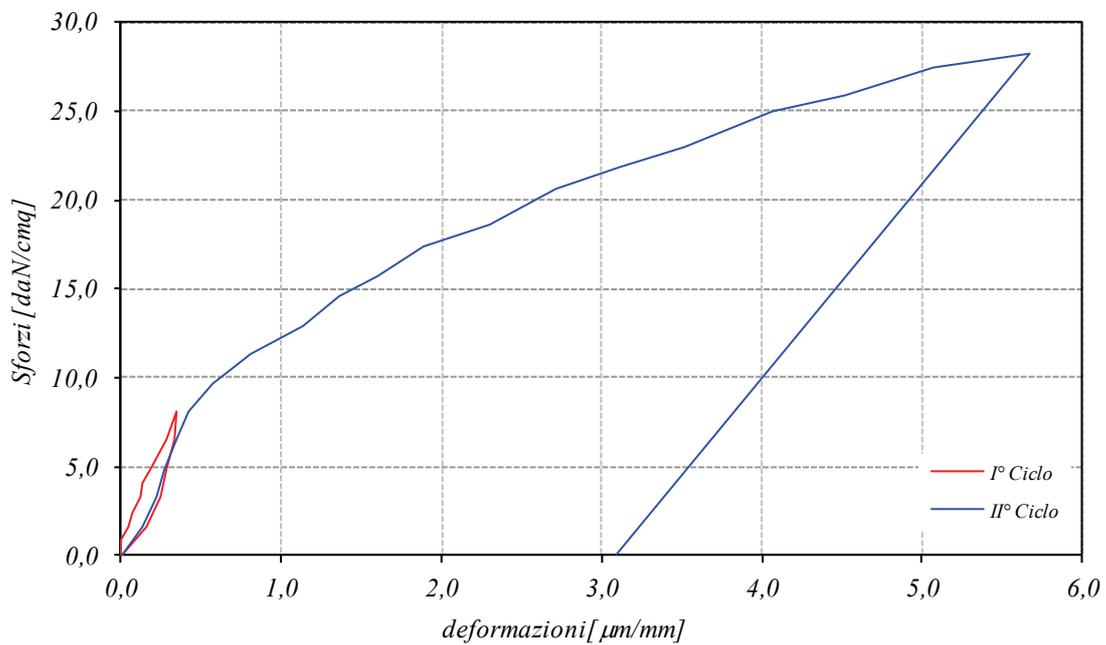
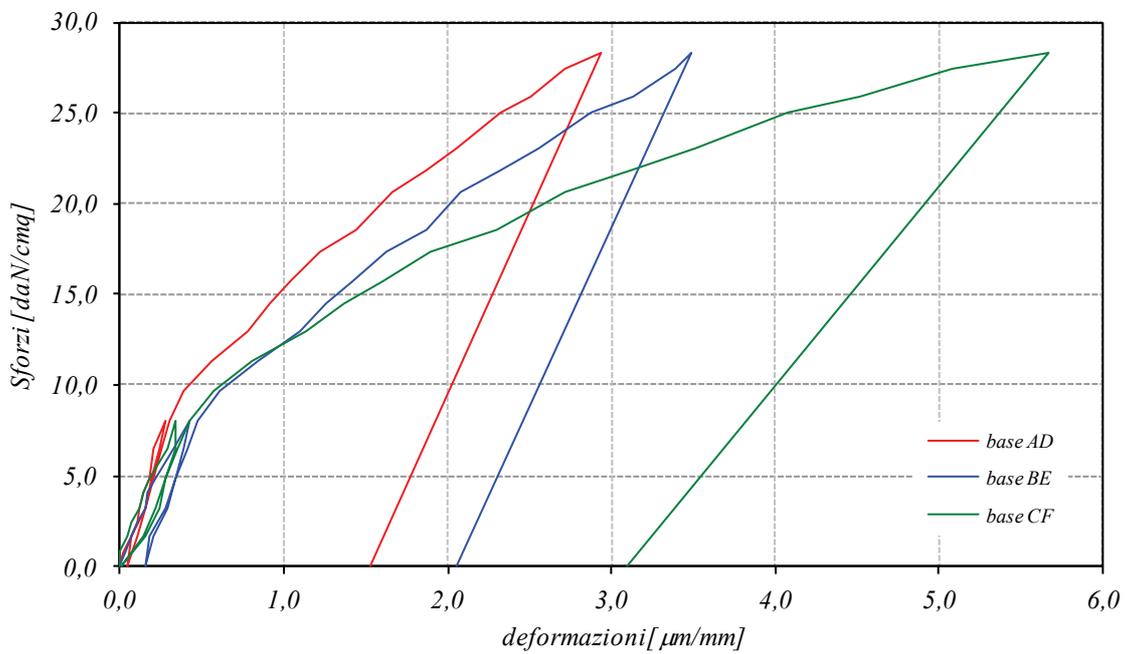
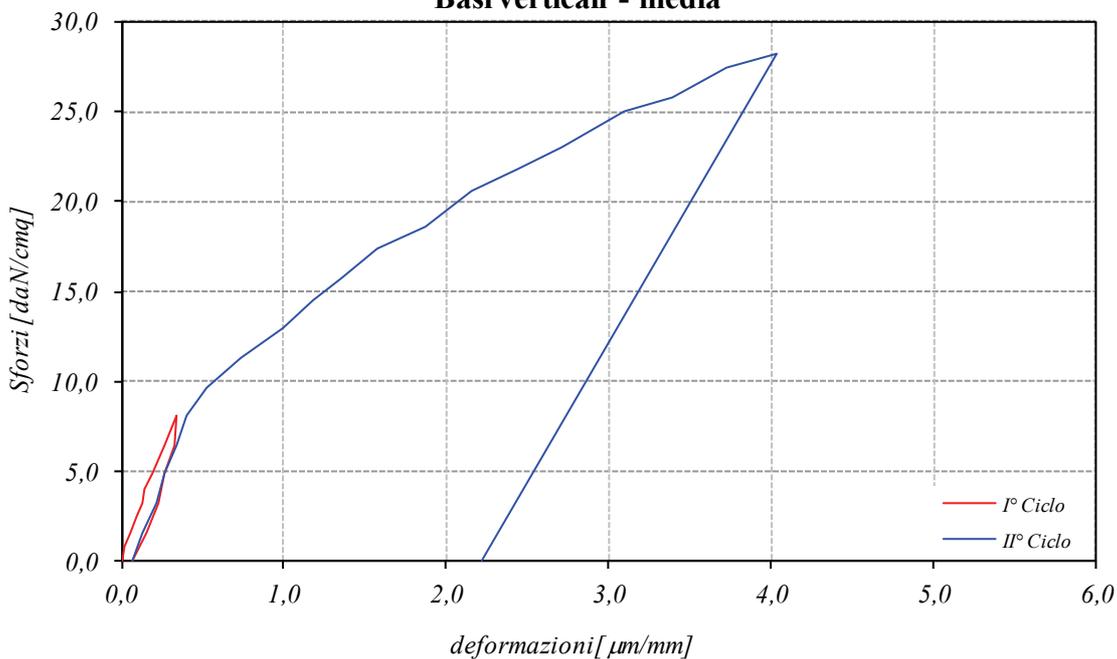
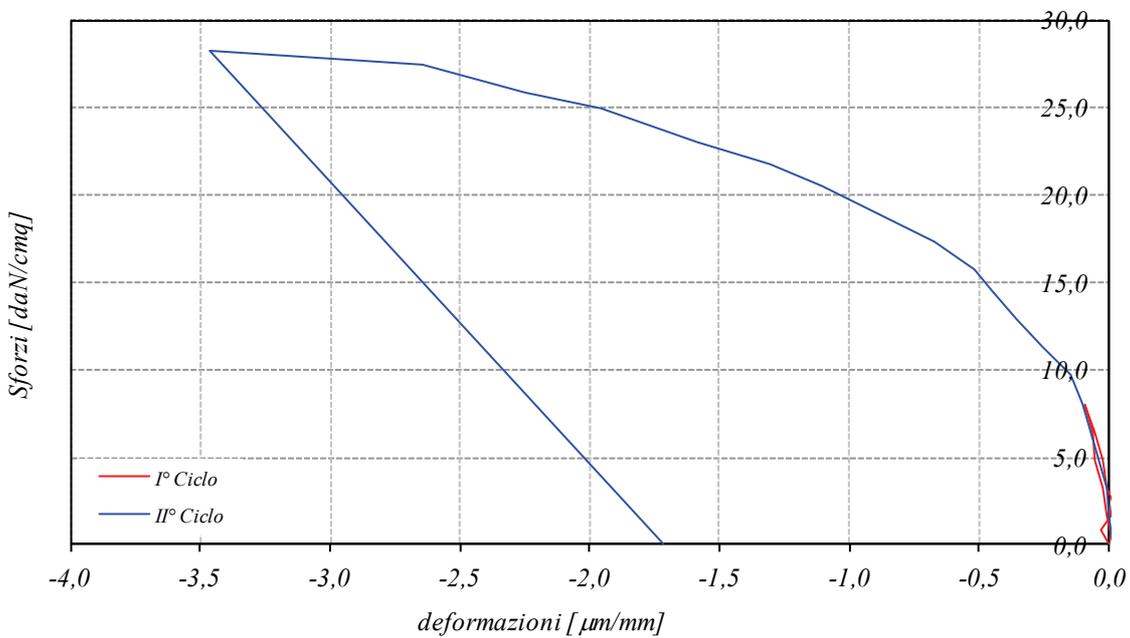
Nella seguenti figure sono riportati le curve sforzi-deformazioni.

Come si evince dalle tabelle e dai grafici e riportati la prova è stata interrotta in corrispondenza della pressione massima di 35 bar corrispondente ad una stima di tensione pari a $28,26 \text{ daN/cm}^2$ a causa della rottura del martinetto superiore.

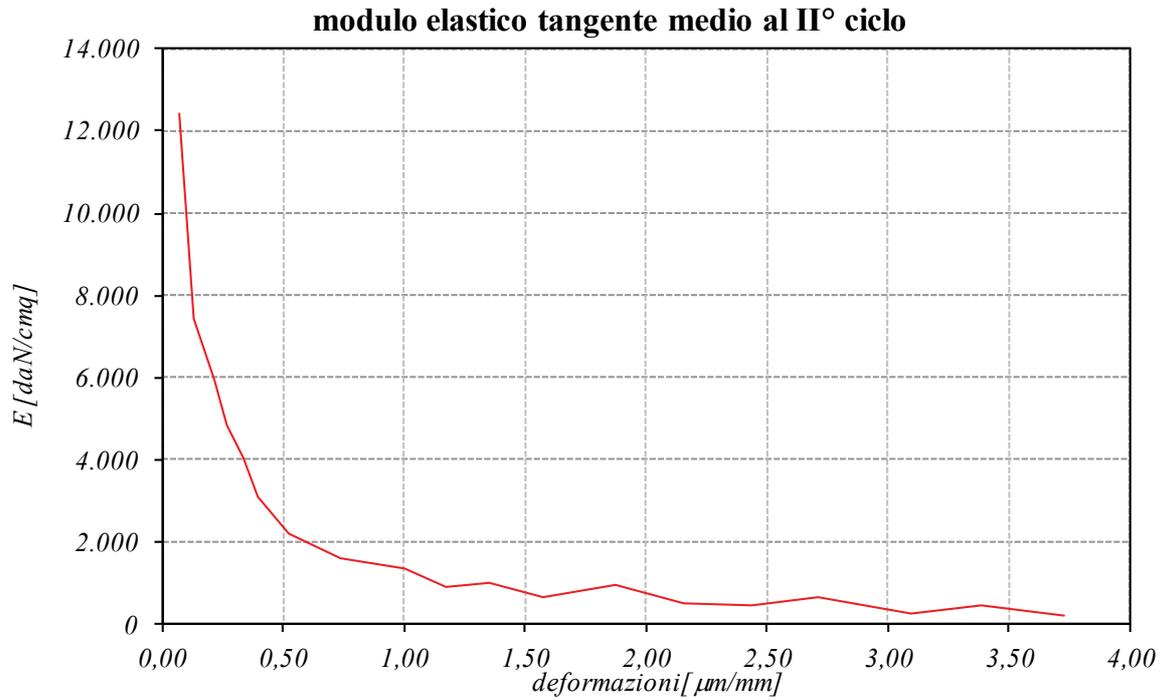
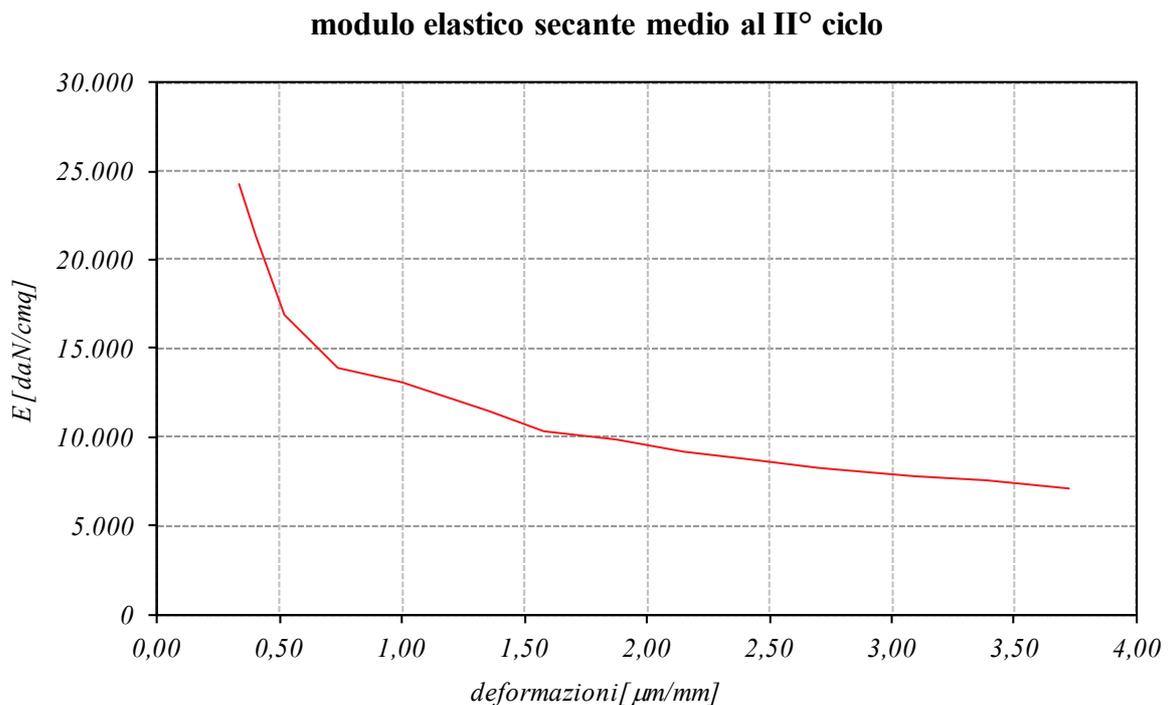
Nelle successive figure è riportato l'andamento del modulo elastico tangente e secante, riferito alla curva sforzi-deformazioni ottenuta dalla media delle letture effettuate sulle basi verticali.

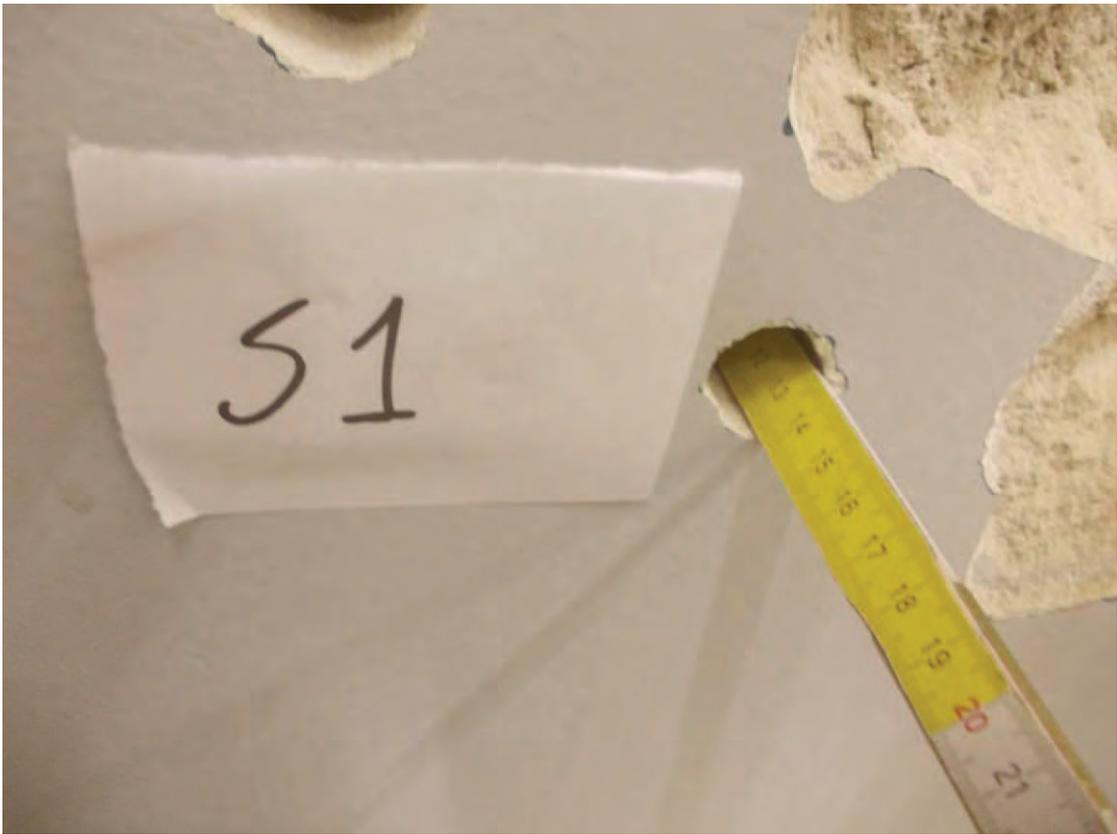
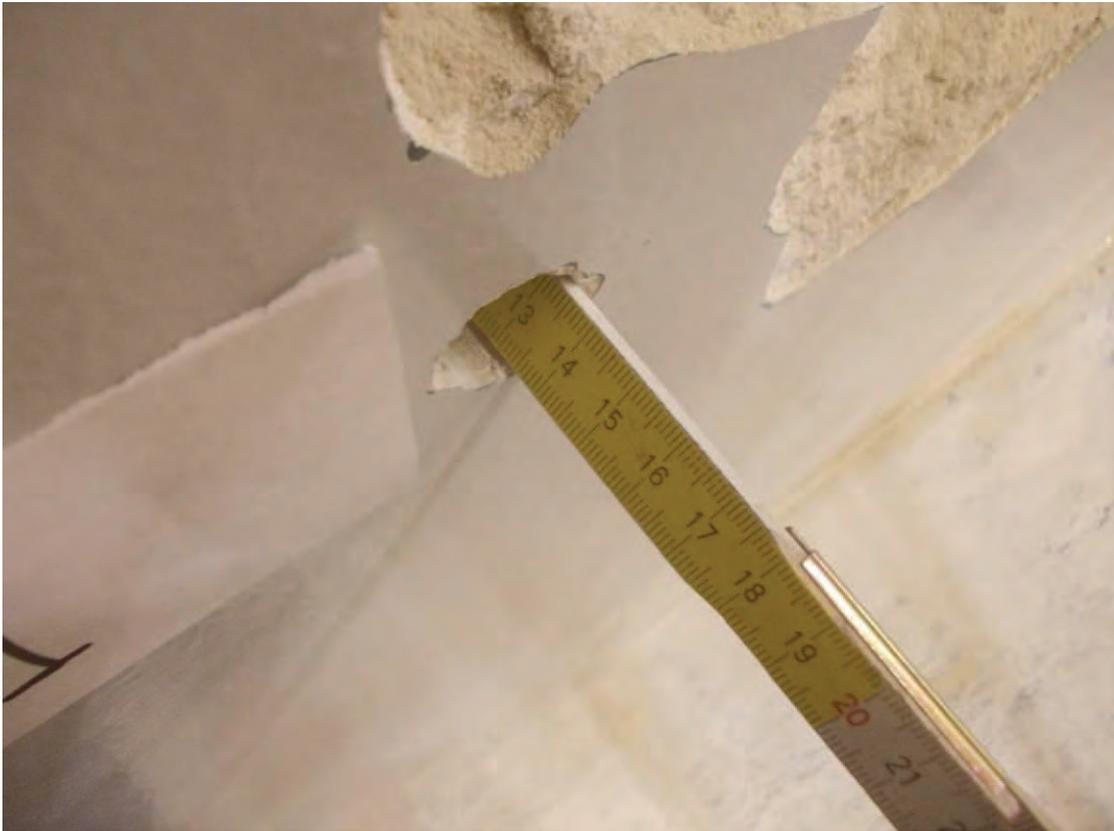
SAGGIO S1

<i>SAGGIO S1</i>	
<i>Livello 2</i>	<i>Piano Terra</i>
<i>Breve descrizione</i>	<i>Ubicazione dell'indagine</i>
<p>Nel saggio riportato si evidenzia lo spessore esterno del copriferro sul pilastro pari a circa cm 13,5 compreso lo strato di intonaco esterno.</p> <p>A tale profondità è stata intercettata una barra di armatura.</p>

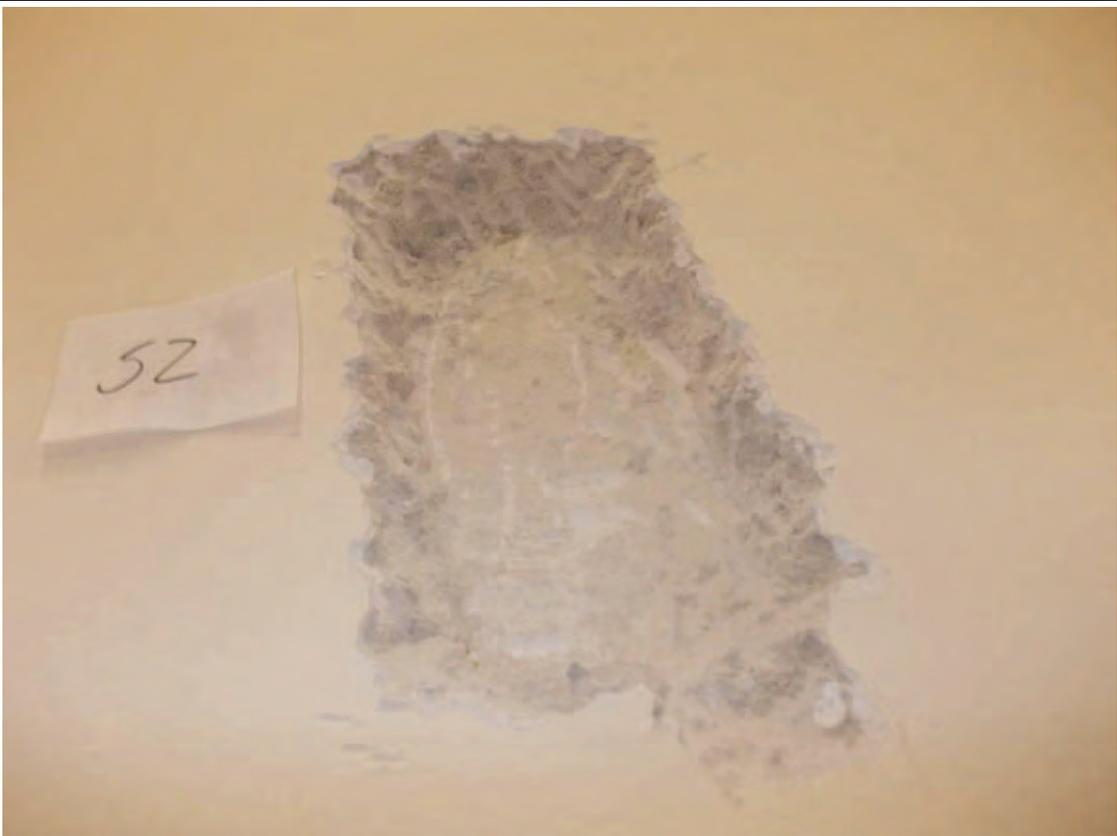
SAGGIO S2	
<i>Livello 2</i>	<i>Piano Terra</i>
<i>Breve descrizione</i>	<i>Ubicazione dell'indagine</i>
<p>Presenza di un cordolo in c.a. al livello del primo piano, che sovrasta la muratura.</p>

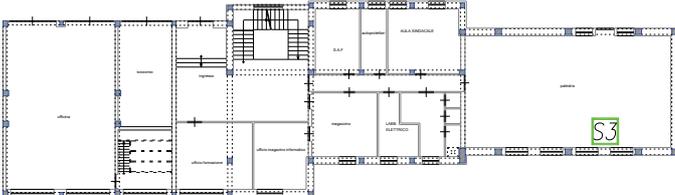
SAGGIO S3	
<i>Livello 2</i>	<i>Piano Terra</i>
<i>Breve descrizione</i>	<i>Ubicazione dell'indagine</i>
<p>Si evidenzia la presenza di un unico architrave in c.a. tra le finestre</p>

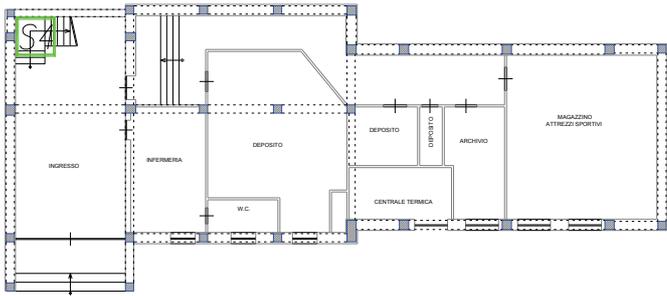
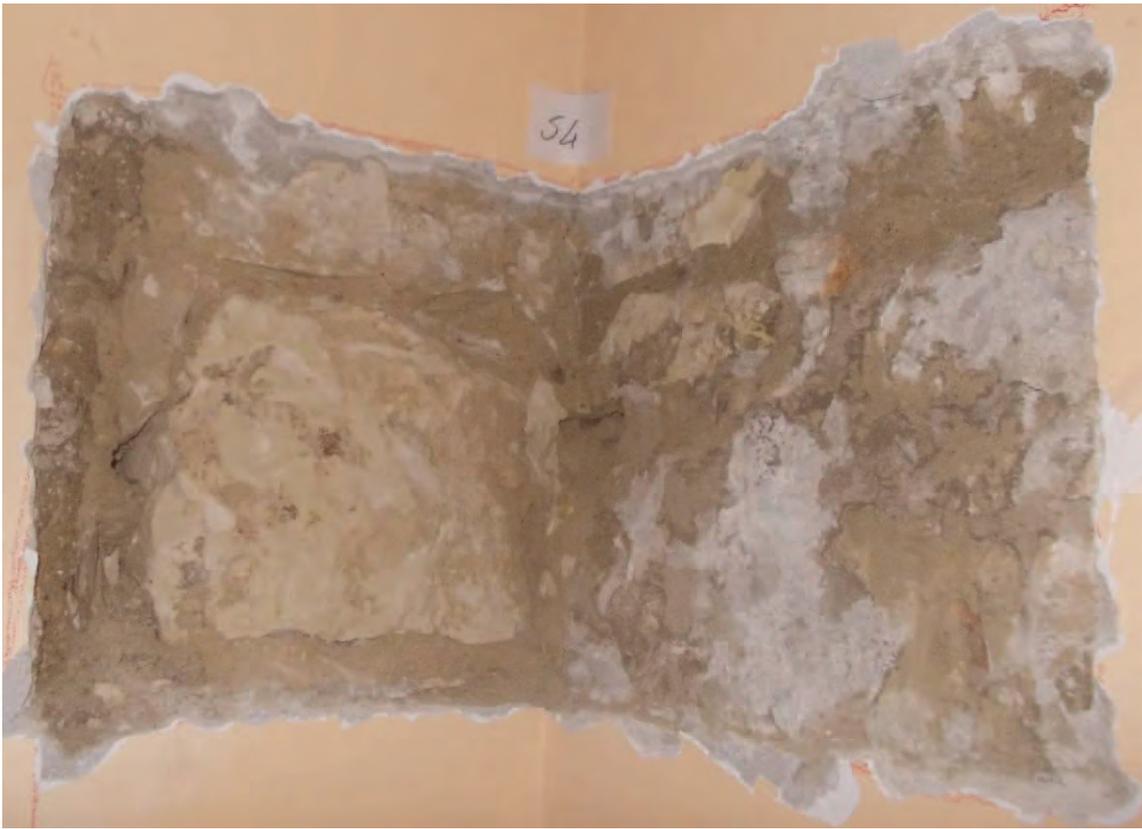
SAGGIO S4	
<i>Livello 1</i>	<i>Piano Seminterrato</i>
<i>Breve descrizione</i>	<i>Ubicazione dell'indagine</i>
<p>Ammorsamento tra le pareti del vano scala al piano seminterrato.</p> <p>La muratura è a tessitura irregolare ed è costituita da conci di media-grande pezzatura grossolanamente sbazzati in pietra di tufo e spessi giunti di malta.</p>
