OMNIATEST S.R.L.

INDAGINI SULLE STRUTTURE DELL'EDIFICIO
SITO IN VIA ARCHIMEDE A RAGUSA SEDE DEL
COMANDO PROVINCIALE VVF DI RAGUSA

RAPPORTO RELATIVO ALLE INDAGINI
EFFETTUATE IN DATA 11/12/2013

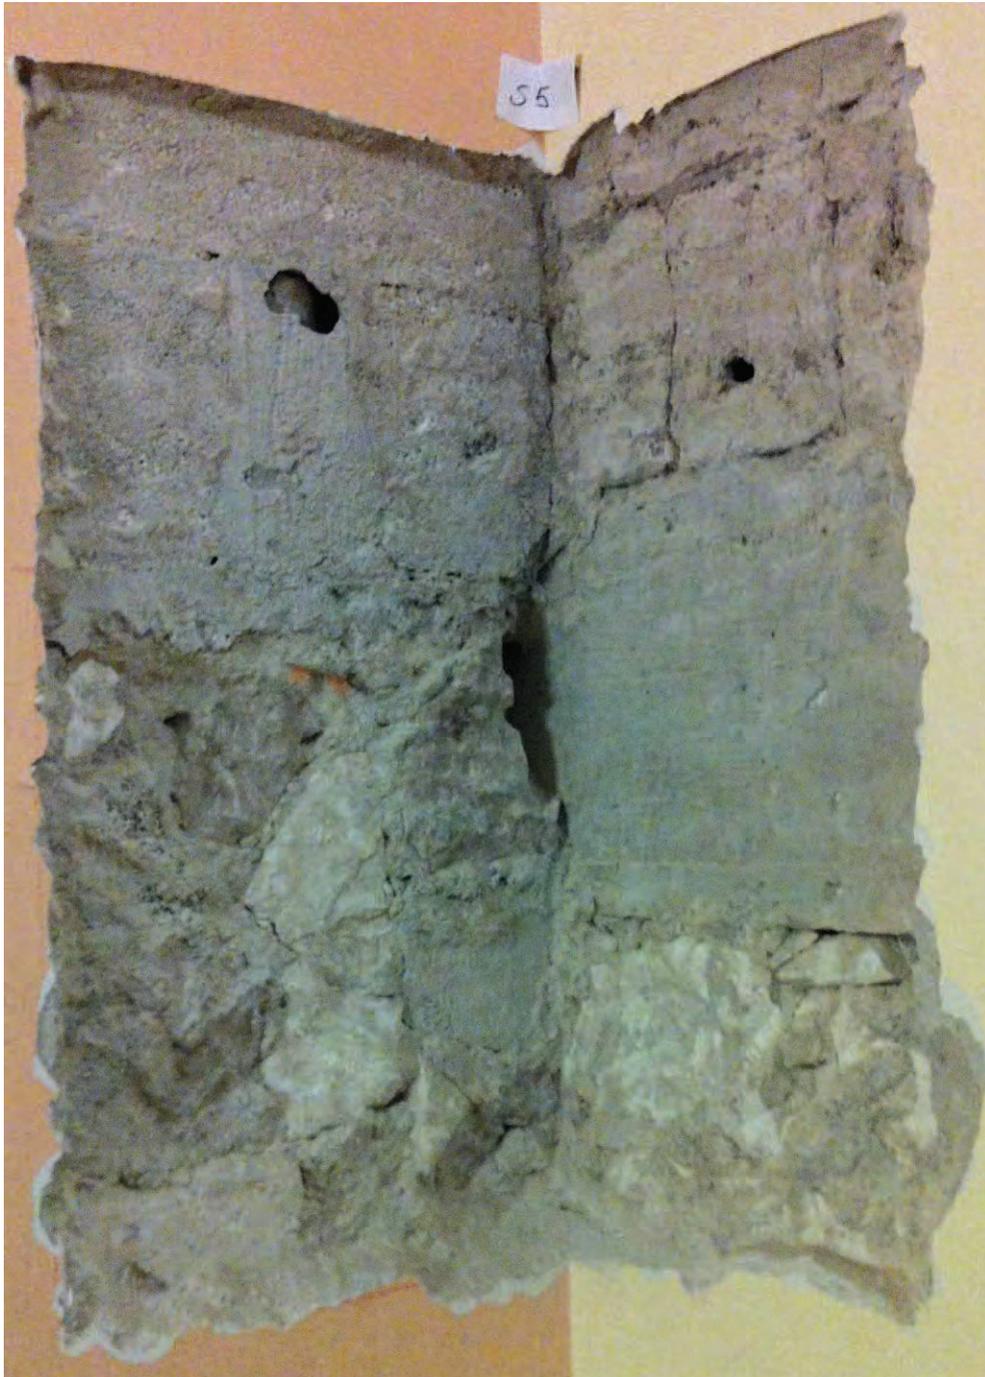
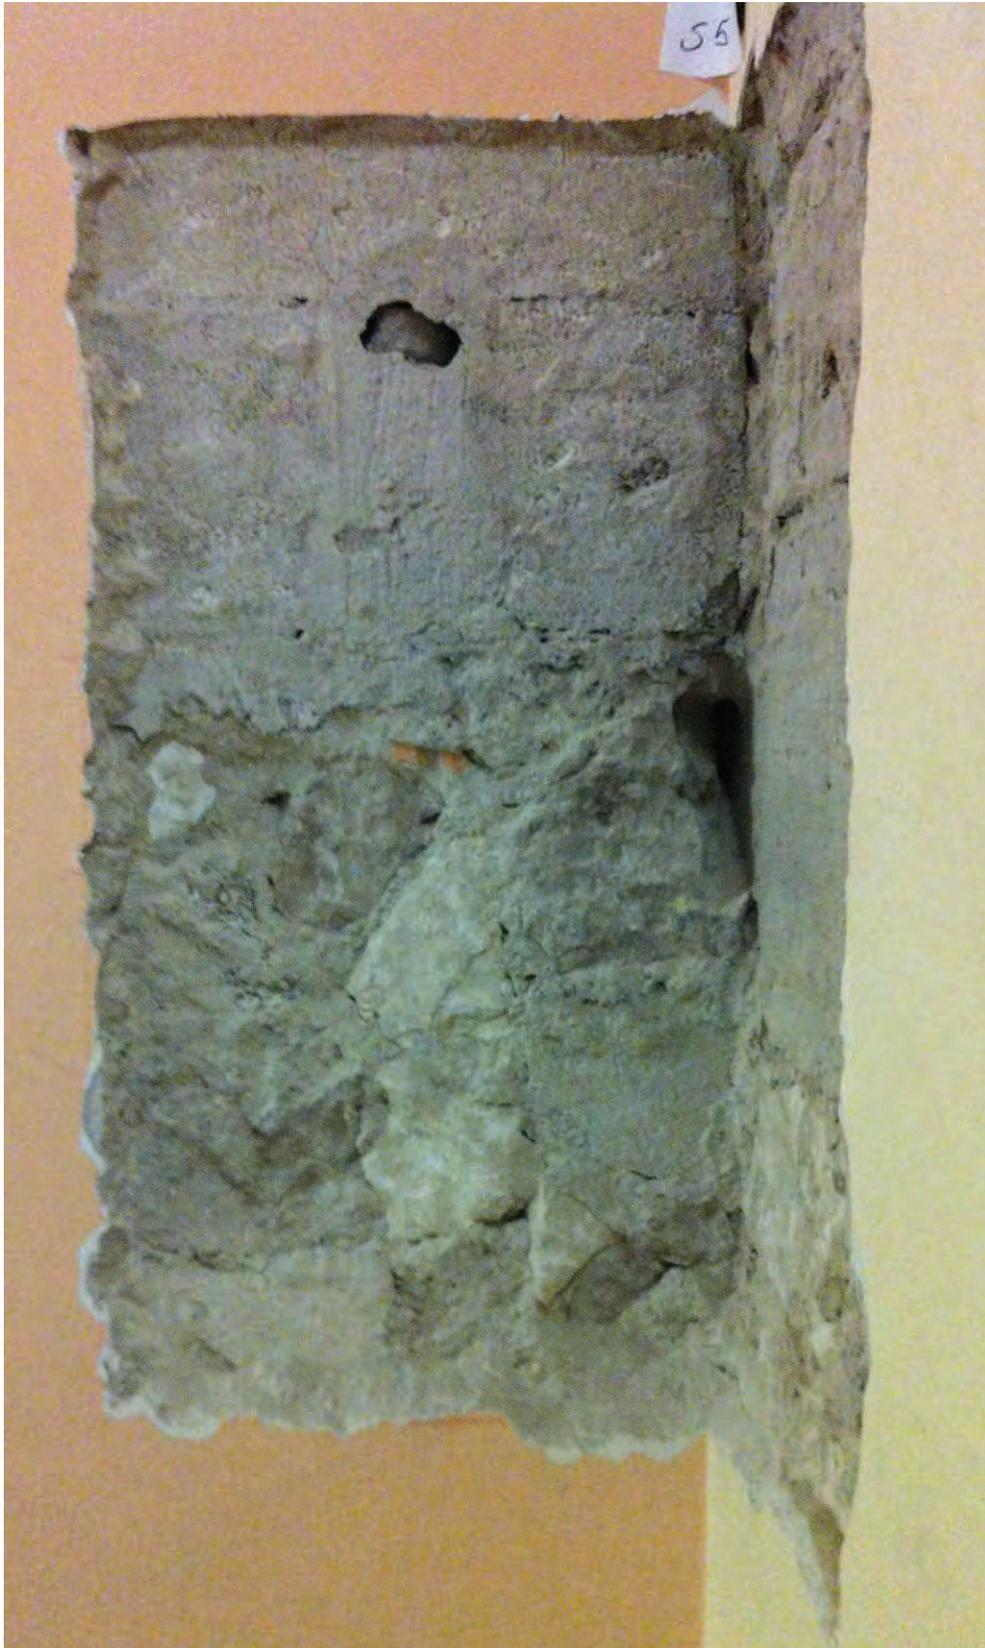
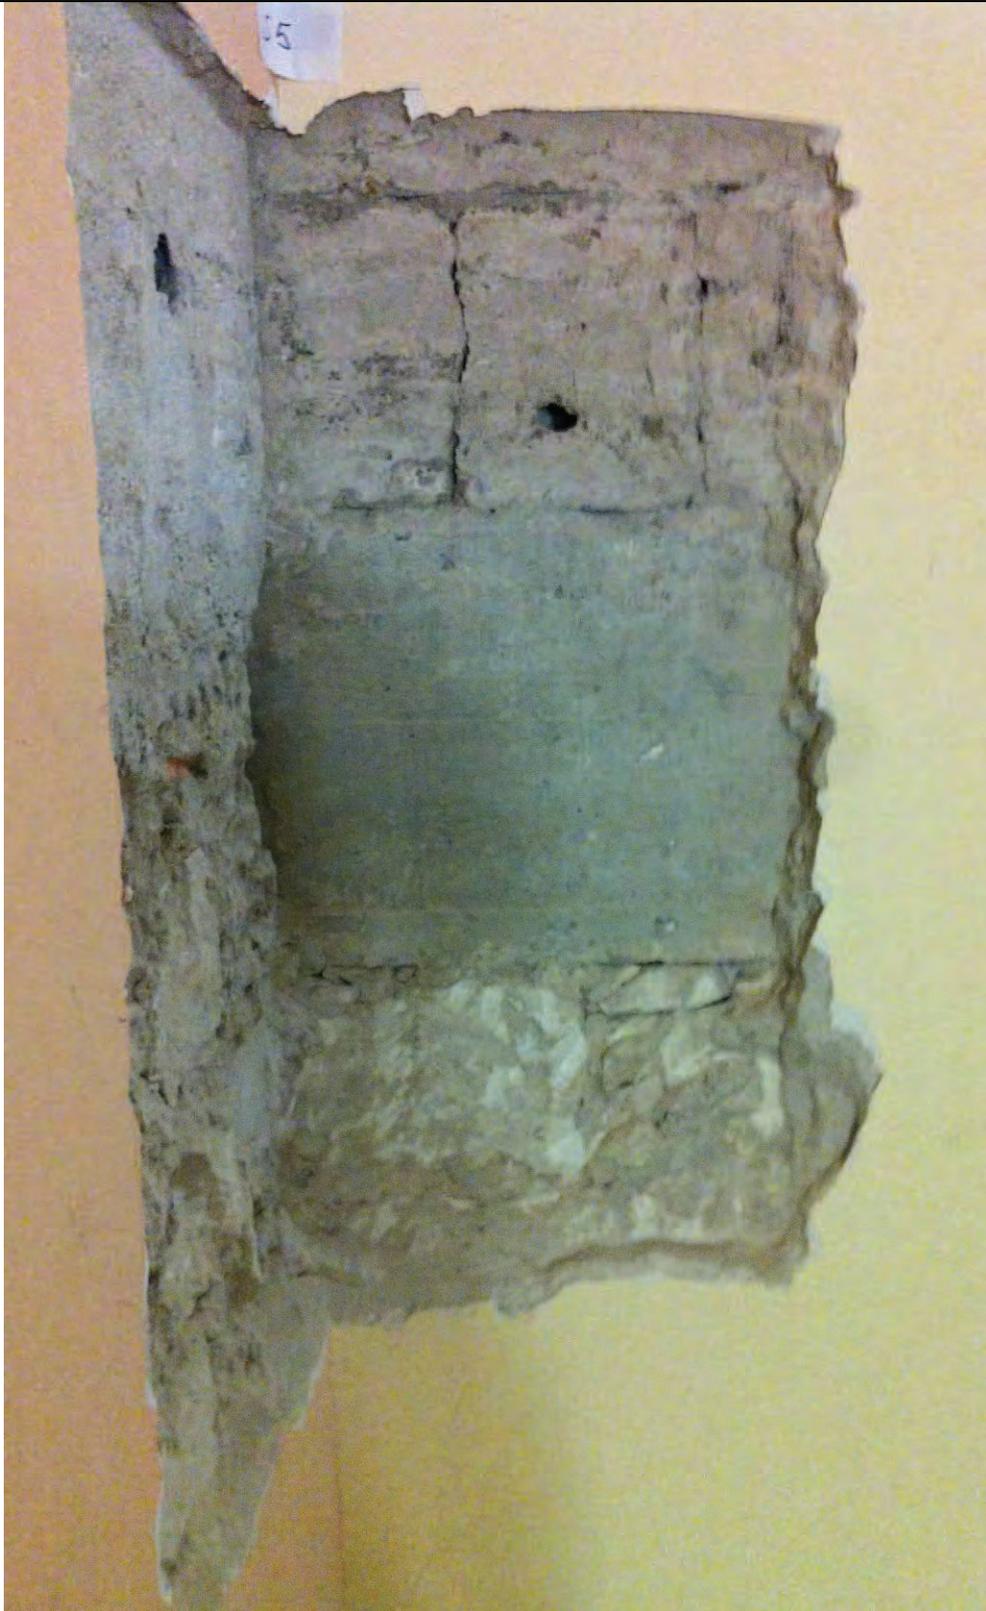
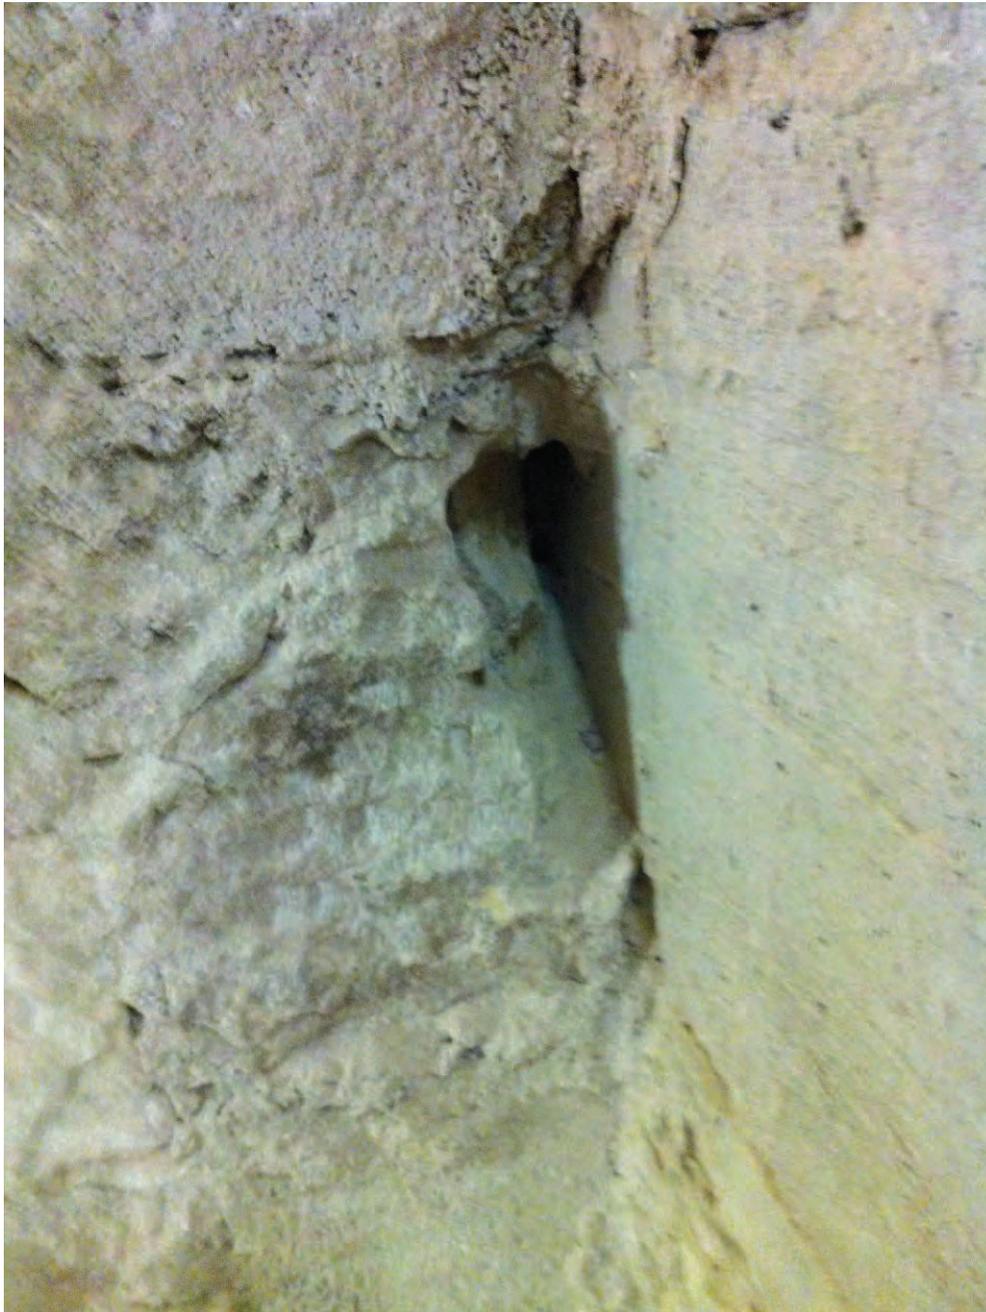
SAGGIO S5

<i>SAGGIO S5</i>	
<i>Livello 2</i>	<i>Piano Terra</i>
<i>Breve descrizione</i>	<i>Ubicazione dell'indagine</i>
<p>Mancato ammorsamento tra le pareti del vano scala al piano terra.</p> <p>Si evidenzia la presenza di una parete a tessitura irregolare costituita da conci di media-grande pezzatura grossolanamente sbozzati in pietra di tufo e spessi giunti di malta. Tale parete è sovrastata da una trave in calcestruzzo armato che continua all'interno dell'angolo stonacato. Sulla trave è presente una muratura in blocchi forati e alleggeriti di calcestruzzo.</p> <p>La parete ortogonale ha la stessa fattura di quella precedentemente descritta ma non è presente alcuna trave di piano che divide le due murature e non risulta alcuna connessione con la parete ortogonale.</p>

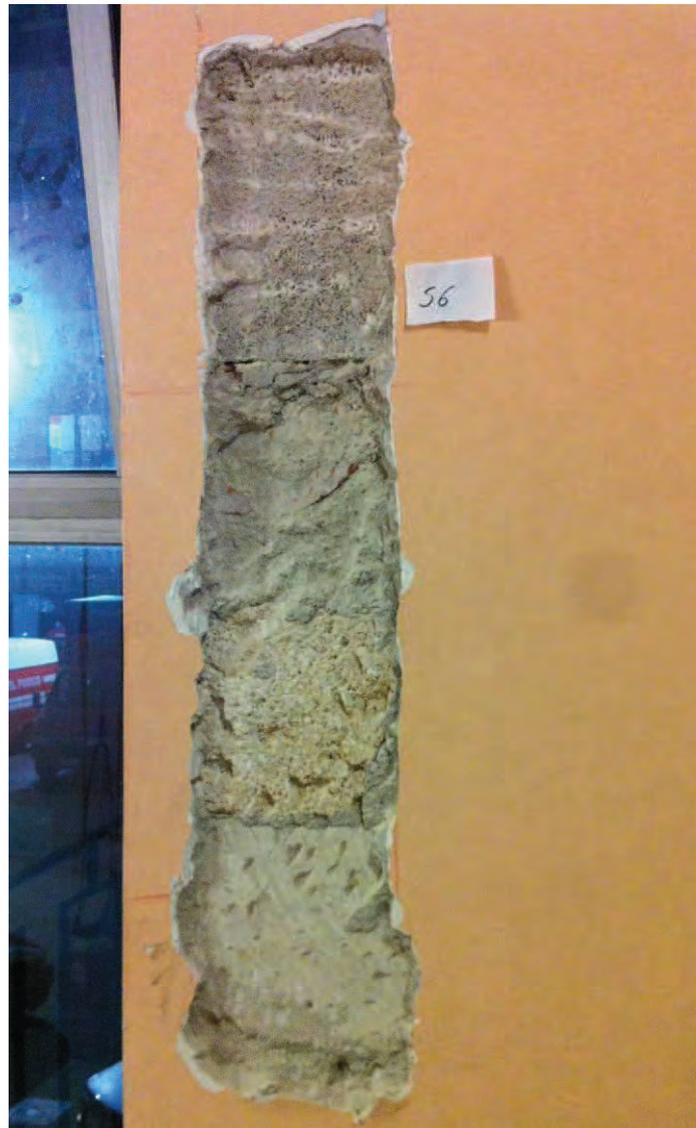
SAGGIO S6

<i>SAGGIO S6</i>	
<i>Livello 2</i>	<i>Piano Terra</i>
<i>Breve descrizione</i>	<i>Ubicazione dell'indagine</i>
<p>La foto evidenzia la mancanza di cerchiatura dei vani finestra e del cordolo di piano sul vano scala</p> <p>La parete perimetrale è a tessitura irregolare costituita da conci di media-grande pezzatura grossolanamente sbazzati in pietra di tufo e spessi giunti di malta. Tale parete al piano superiore presenta una muratura in blocchi forati e alleggeriti di calcestruzzo.</p>

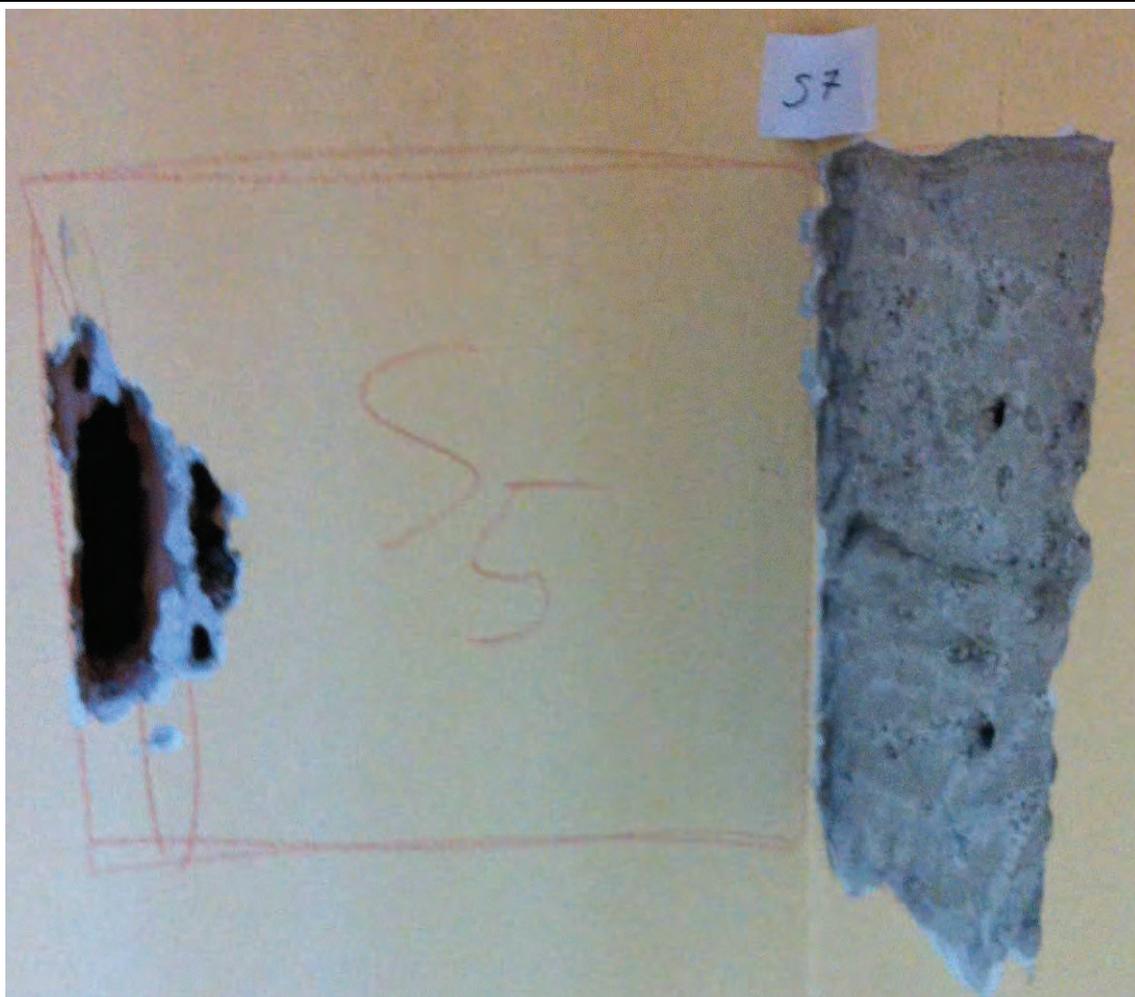
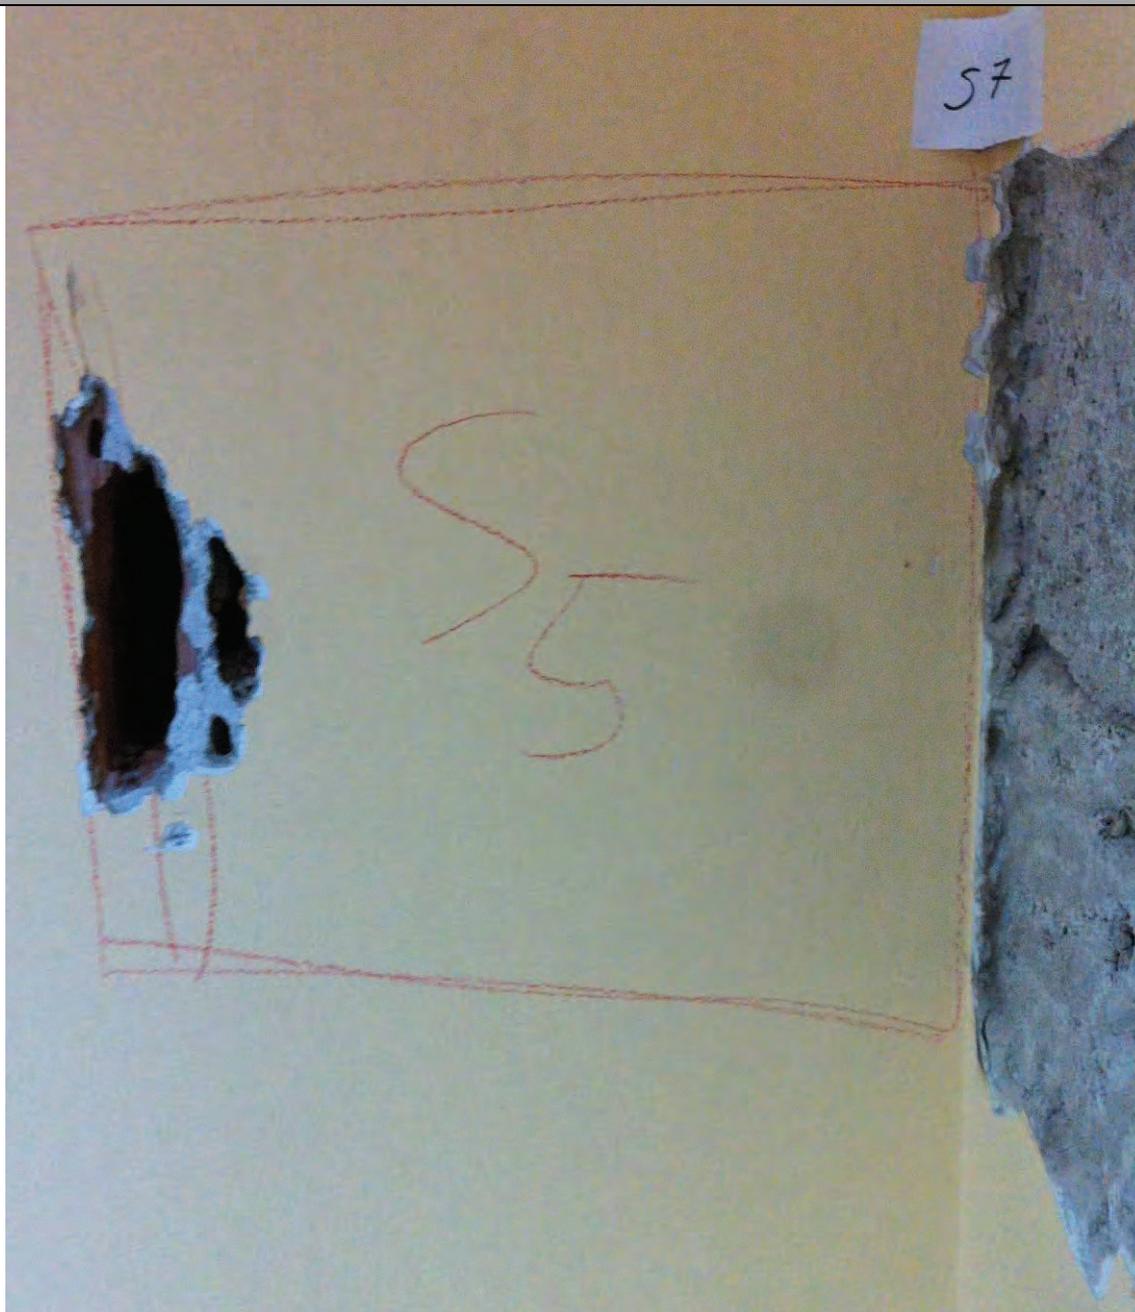
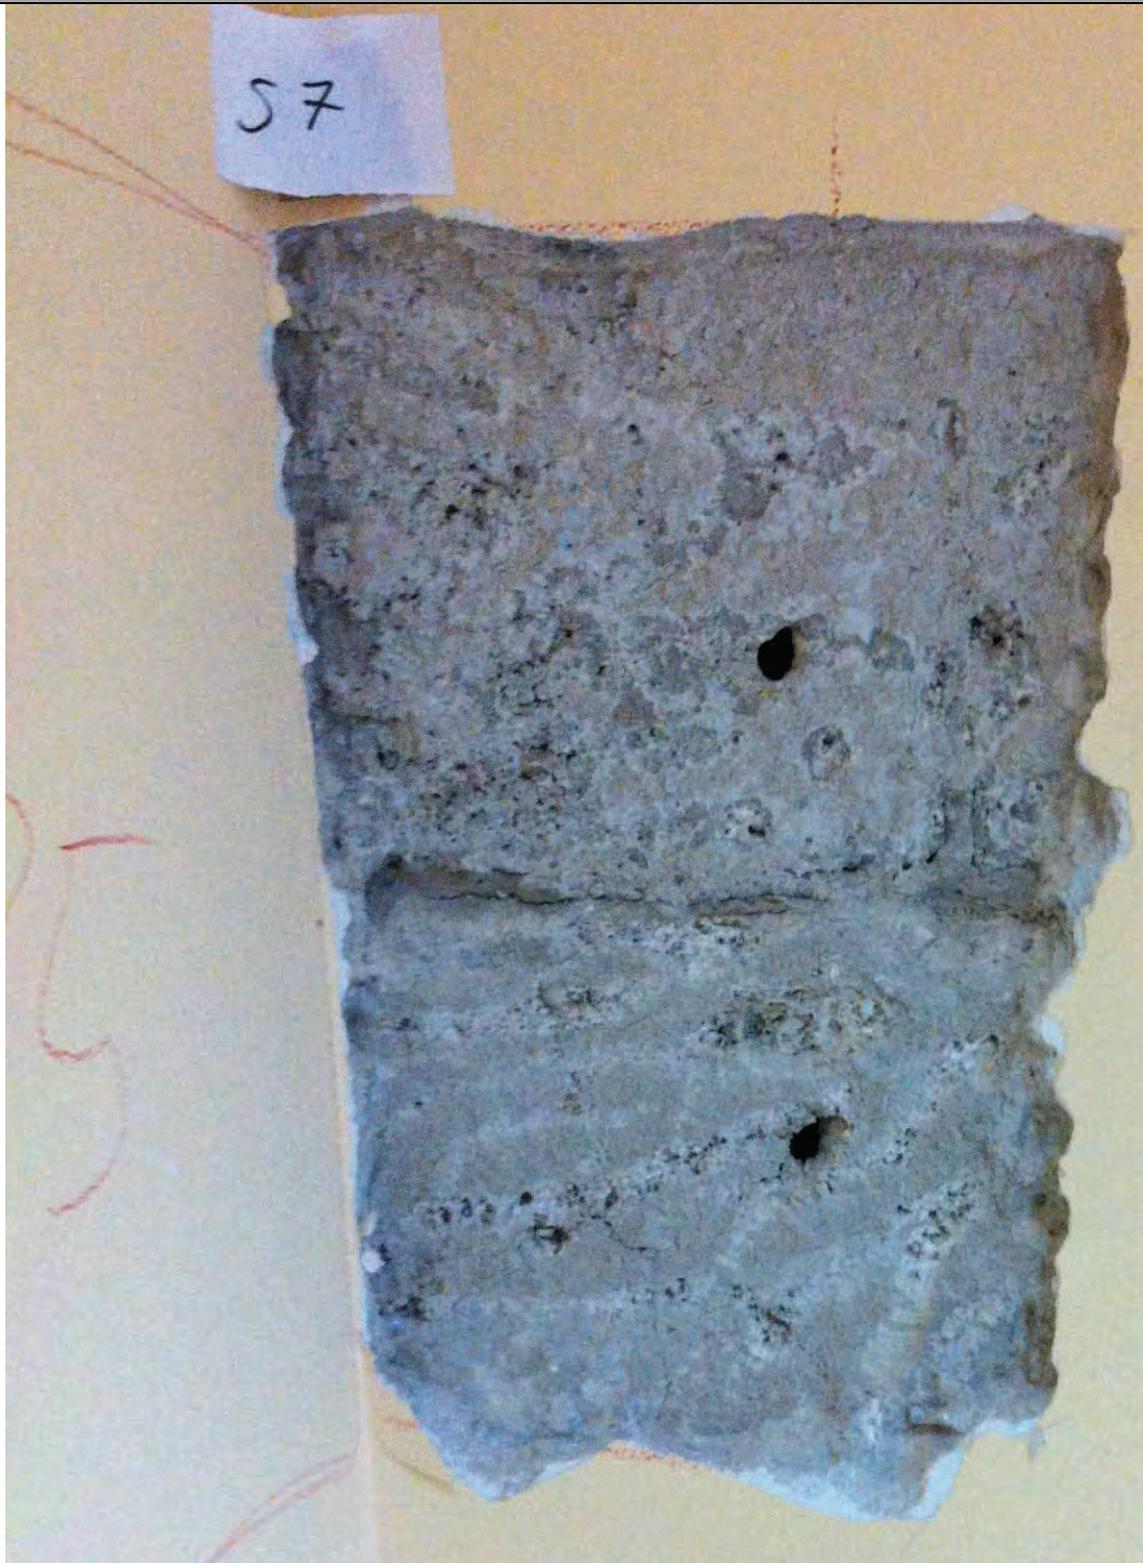
SAGGIO S7

<i>SAGGIO S7</i>	
<i>Livello 3</i>	<i>Piano Primo</i>
<i>Breve descrizione</i>	<i>Ubicazione dell'indagine</i>
<p>La foto evidenzia la presenza di una muratura in blocchi forati e alleggeriti di calcestruzzo al piano primo sul fronte del vano scala, mentre la presenza di blocchi di laterizio forato sul prospetto principale.</p>

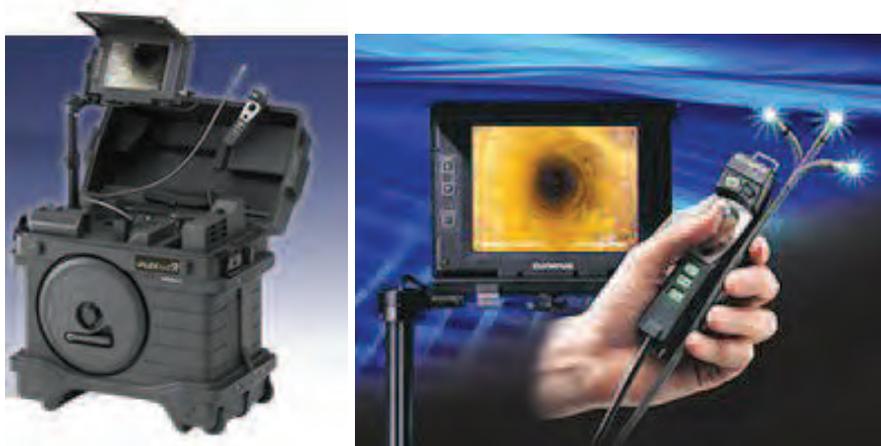
Figura 5-1 Strumentazione utilizzata

La videoendoscopia è una tecnica di controllo visivo a distanza, che tramite l'impiego di una sonda flessibile consente di visualizzare la costituzione interna della muratura al fine di potere individuarne la stratigrafia o la presenza di eventuali discontinuità, cavità etc, con osservazione delle immagini su schermo video in tempo reale. Il diametro ridotto della sonda permette di accedere all'interno di strutture anche geometricamente complesse.

Il sistema si basa sull'utilizzo di una sonda a fibre ottiche, che può venire inserita in cavità di spessore inferiore ad 1 cm. Tale sonda è munita all'estremità di una microtelecamera con sensore ad elevata luminosità ed è collegata ad un piccolo schermo LCD ad alta risoluzione, che consente di visualizzare le riprese a colori e in tempo reale. La movimentazione della telecamera viene effettuata tramite un joystick posizionato sull'impugnatura della videosonda, che ne permette la regolazione con angolazioni fino a 150°. Un sistema di orientamento, riferimento e misura degli oggetti inquadrati permette di seguire con estrema precisione il tragitto dell'obiettivo.

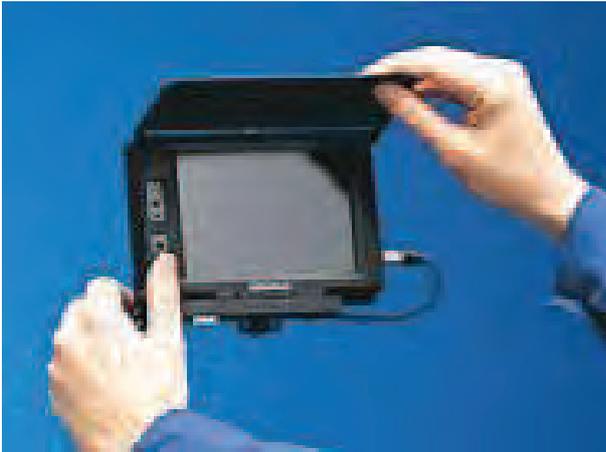
Figura 5-2 Schermo LCD ad alta risoluzione

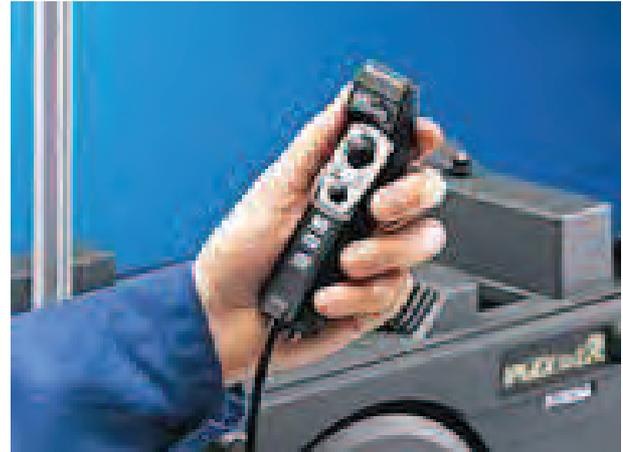
Figura 5-3 Joystick che permette la movimentazione della telecamera

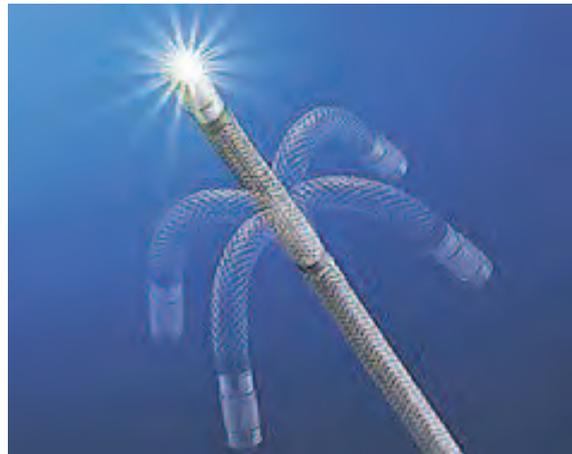
Figura 5-4 Regolazione della telecamera con angolazioni fino a 150°

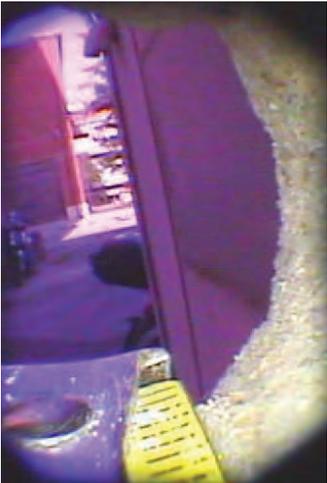
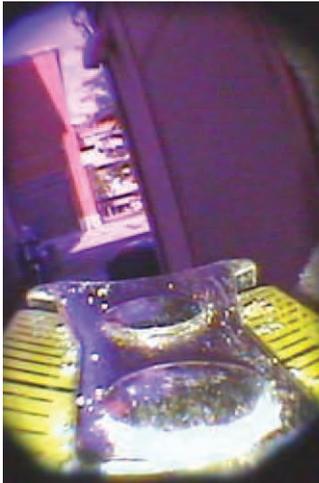
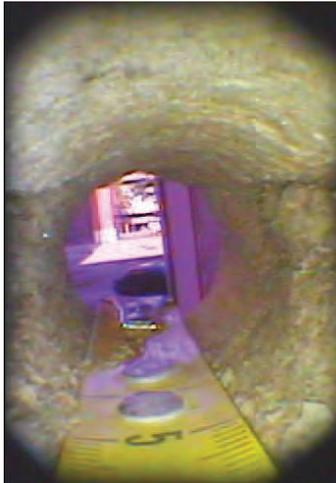
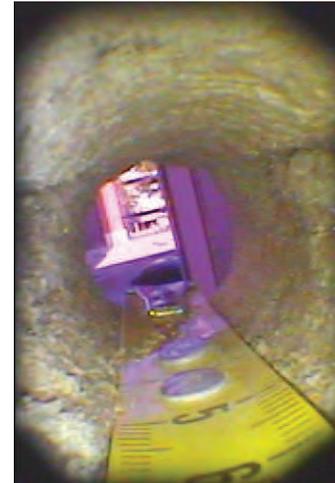
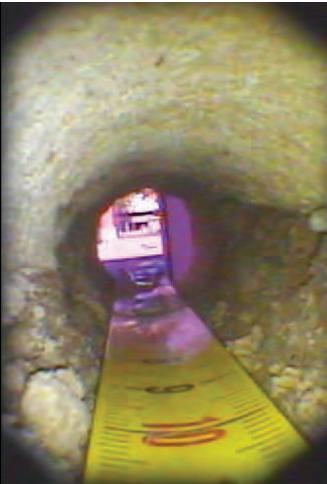
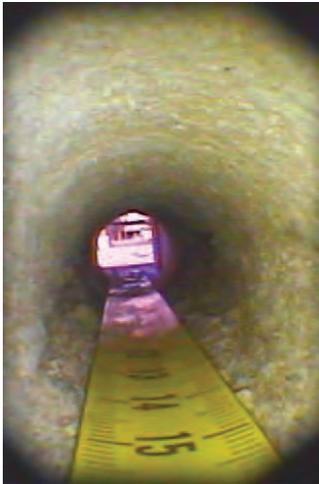
Indagine Endoscopica E1

<p>Lo spessore della muratura indagata è di circa cm 52.</p> <p>L'indagine endoscopica evidenzia i due paramenti esterni, il primo cm 0÷21, che rappresenta il paramento esterno, mentre il secondo cm 39÷50, che rappresenta il paramento interno. Sono presenti cavità tra i due paramenti, cm 21÷39, dovuti alla presenza di materiale di riempimento.</p> <p>Maggiori dettagli si possono desumere dall'endoscopia dinamica allegata nel CD.</p>

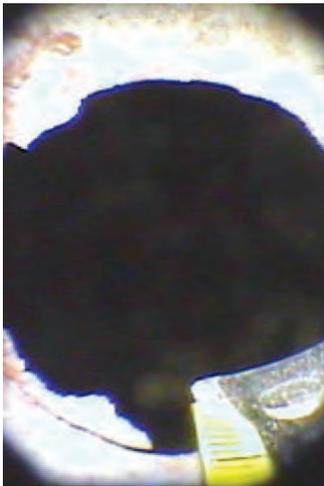
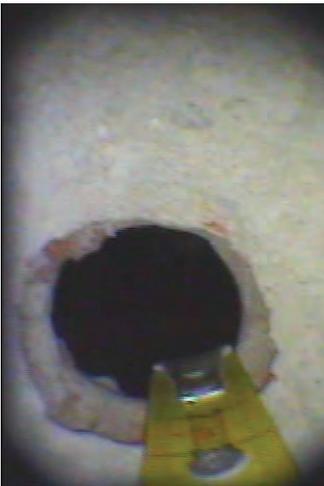
Indagine Endoscopica E2

<p>Lo spessore indagato è di circa cm 43,5.</p> <p>L'indagine endoscopica evidenzia la sezione del solaio di calpestio della palestra.</p> <p>Si evidenzia la presenza di una tavella inferiore di circa cm 3,0 (cm 0÷3), di un tratto vuoto di spessore di circa cm 31 (cm 3÷34), di un tratto di circa cm 4 (cm 34÷38) una possibile tavella superiore e una solettina di circa cm 5 (cm 38÷43). Su essa è incollato un pavimento in pvc di circa cm 0,5.</p> <p>Maggiori dettagli si possono desumere dall'endoscopia dinamica allegata nel CD.</p>

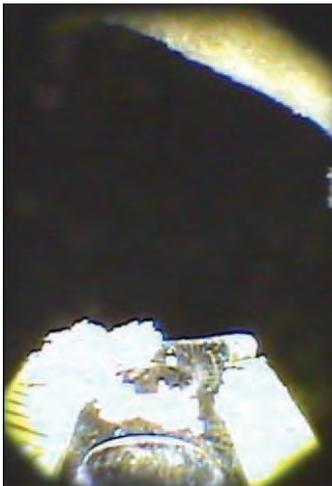
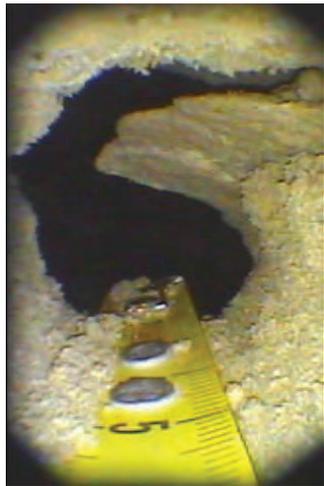
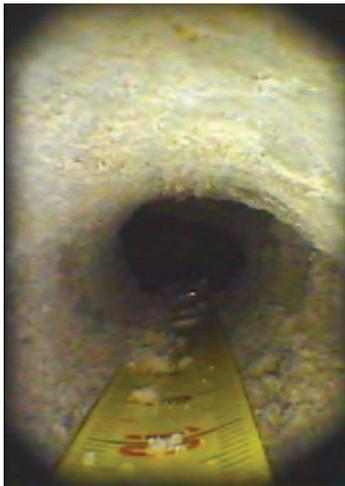
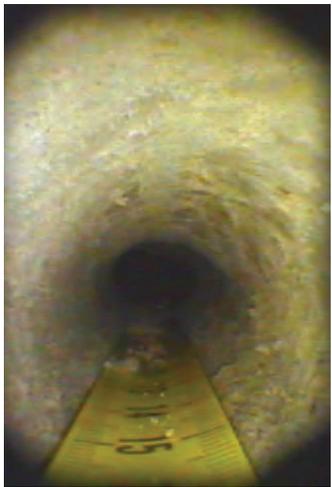
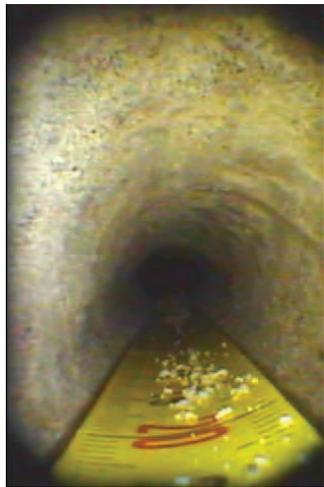
Indagine Endoscopica E3

<p>Lo spessore della muratura indagata è di circa cm 60.</p> <p>La muratura è a tessitura irregolare ed è costituita da conci irregolari in pietra di tufo disposti disordinatamente e spessi giunti di malta.</p> <p>Si evidenzia il primo strato di cm 3÷29, successivamente è presente uno strato di vuoti e infine uno strato esterno di cm 39÷58.</p> <p>Maggiori dettagli si possono desumere dall'endoscopia dinamica allegata nel CD.</p>

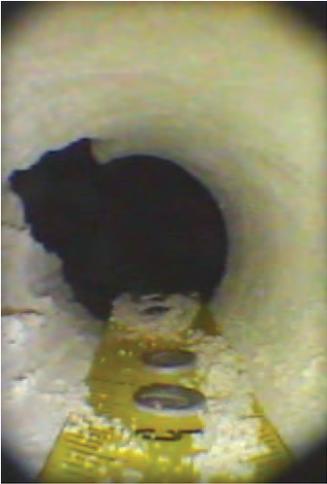
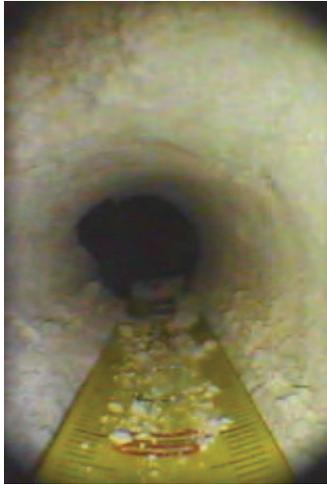
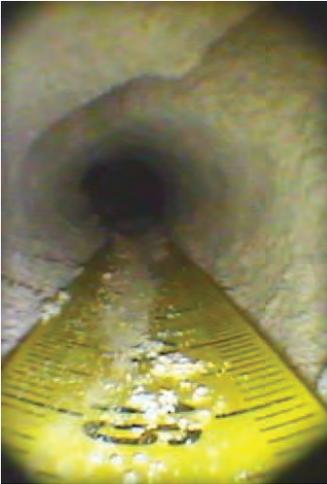
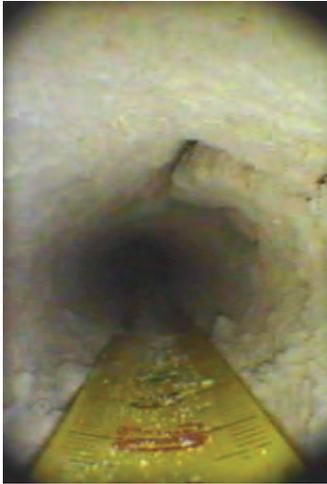
Indagine Endoscopica E4

<p>Lo spessore della muratura indagata è di circa cm 57.</p> <p>La muratura è a tessitura irregolare ed è costituita da conci irregolari in pietra di tufo disposti disordinatamente e spessi giunti di malta.</p> <p>L'indagine endoscopica evidenzia la presenza di molte cavità nel paramento indagato.</p> <p>L'indagine endoscopica è stata ripetuta inserendo un metro rigido fino a toccare il paramento posteriore. Si mette in evidenza la presenza di un'intercapedine di circa cm 72.</p> <p>Maggiori dettagli si possono desumere dall'endoscopia dinamica allegata nel CD.</p>

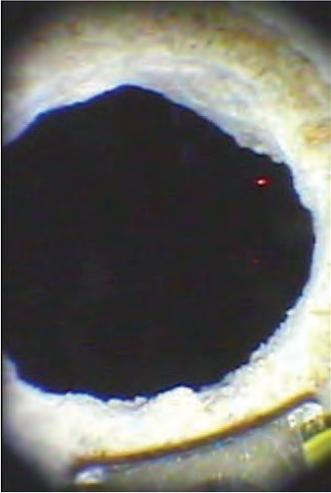
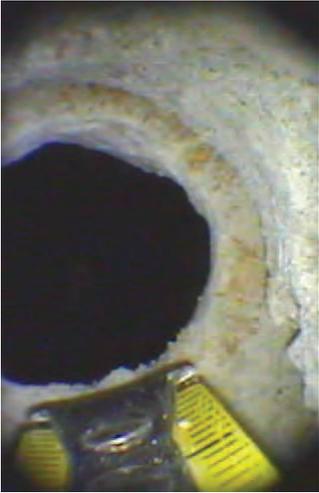
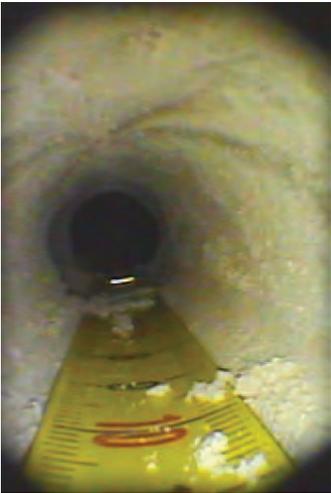
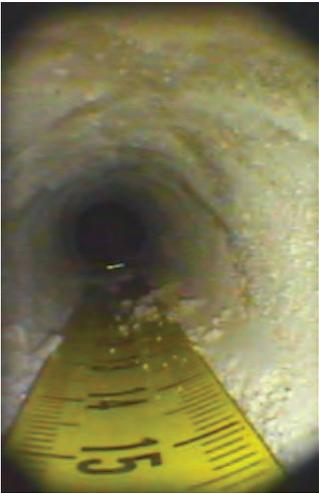
Indagine Endoscopica E5

<p>Lo spessore di parete indagata è di circa cm 65.</p> <p>Si evidenzia la presenza di un piccolo rivestimento esterno in pietra di qualche centimetro. Lo strato successivo è in calcestruzzo e dello spessore di circa cm 54 (cm 0÷54).</p> <p>È presente una camera d'aria di cm 6 (cm 54÷60) e un successivo rivestimento con una parete in laterizio forato di circa cm 5 con un intonaco di finitura esterno (cm 60÷65).</p> <p>Maggiori dettagli si possono desumere dall'endoscopia dinamica allegata nel CD.</p>

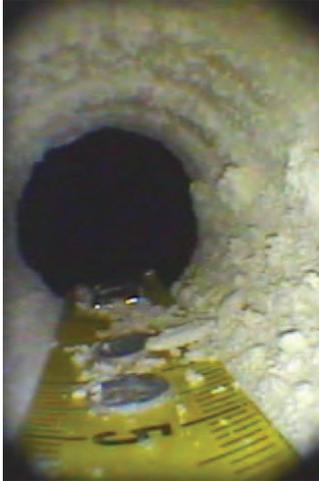
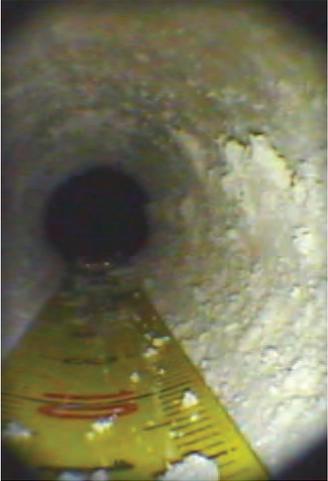
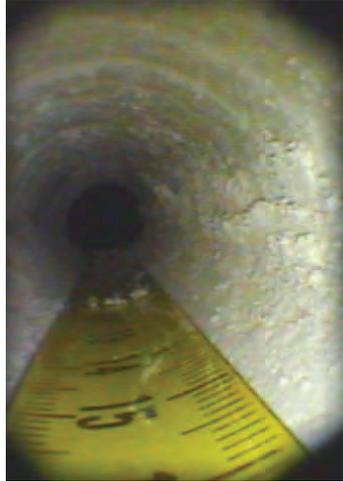
Indagine Endoscopica E6

<p>Lo spessore di parete indagata è di circa cm 77.</p> <p>Si evidenzia la presenza di un primo paramento di circa cm 23 (cm 0÷23). Successivamente è presente un riempimento con pietrame dello spessore di cm 9 (cm 23÷32) e un successivo paramento in calcestruzzo dello spessore di cm 28 (cm 32÷60).</p> <p>È presente una camera d'aria di cm 9 (cm 60÷69) e un successivo rivestimento con una parete in laterizio forato di circa cm 5 con un intonaco di finitura esterno di cm 2 (cm 69÷77).</p> <p>L'indagine endoscopica è stata ripetuta inserendo un metro rigido fino a toccare il paramento posteriore. Si mette in evidenza la presenza di un'intercapedine di circa cm 64.</p> <p>Maggiori dettagli si possono desumere dall'endoscopia dinamica allegata nel CD.</p>
