OMNIATEST S.R.L.

INDAGINI SULLE STRUTTURE DELL'EDIFICIO
SITO IN VIA ARCHIMEDE A RAGUSA SEDE DEL
COMANDO PROVINCIALE VVF DI RAGUSA

RAPPORTO RELATIVO ALLE INDAGINI
EFFETTUATE IN DATA 11/12/2013

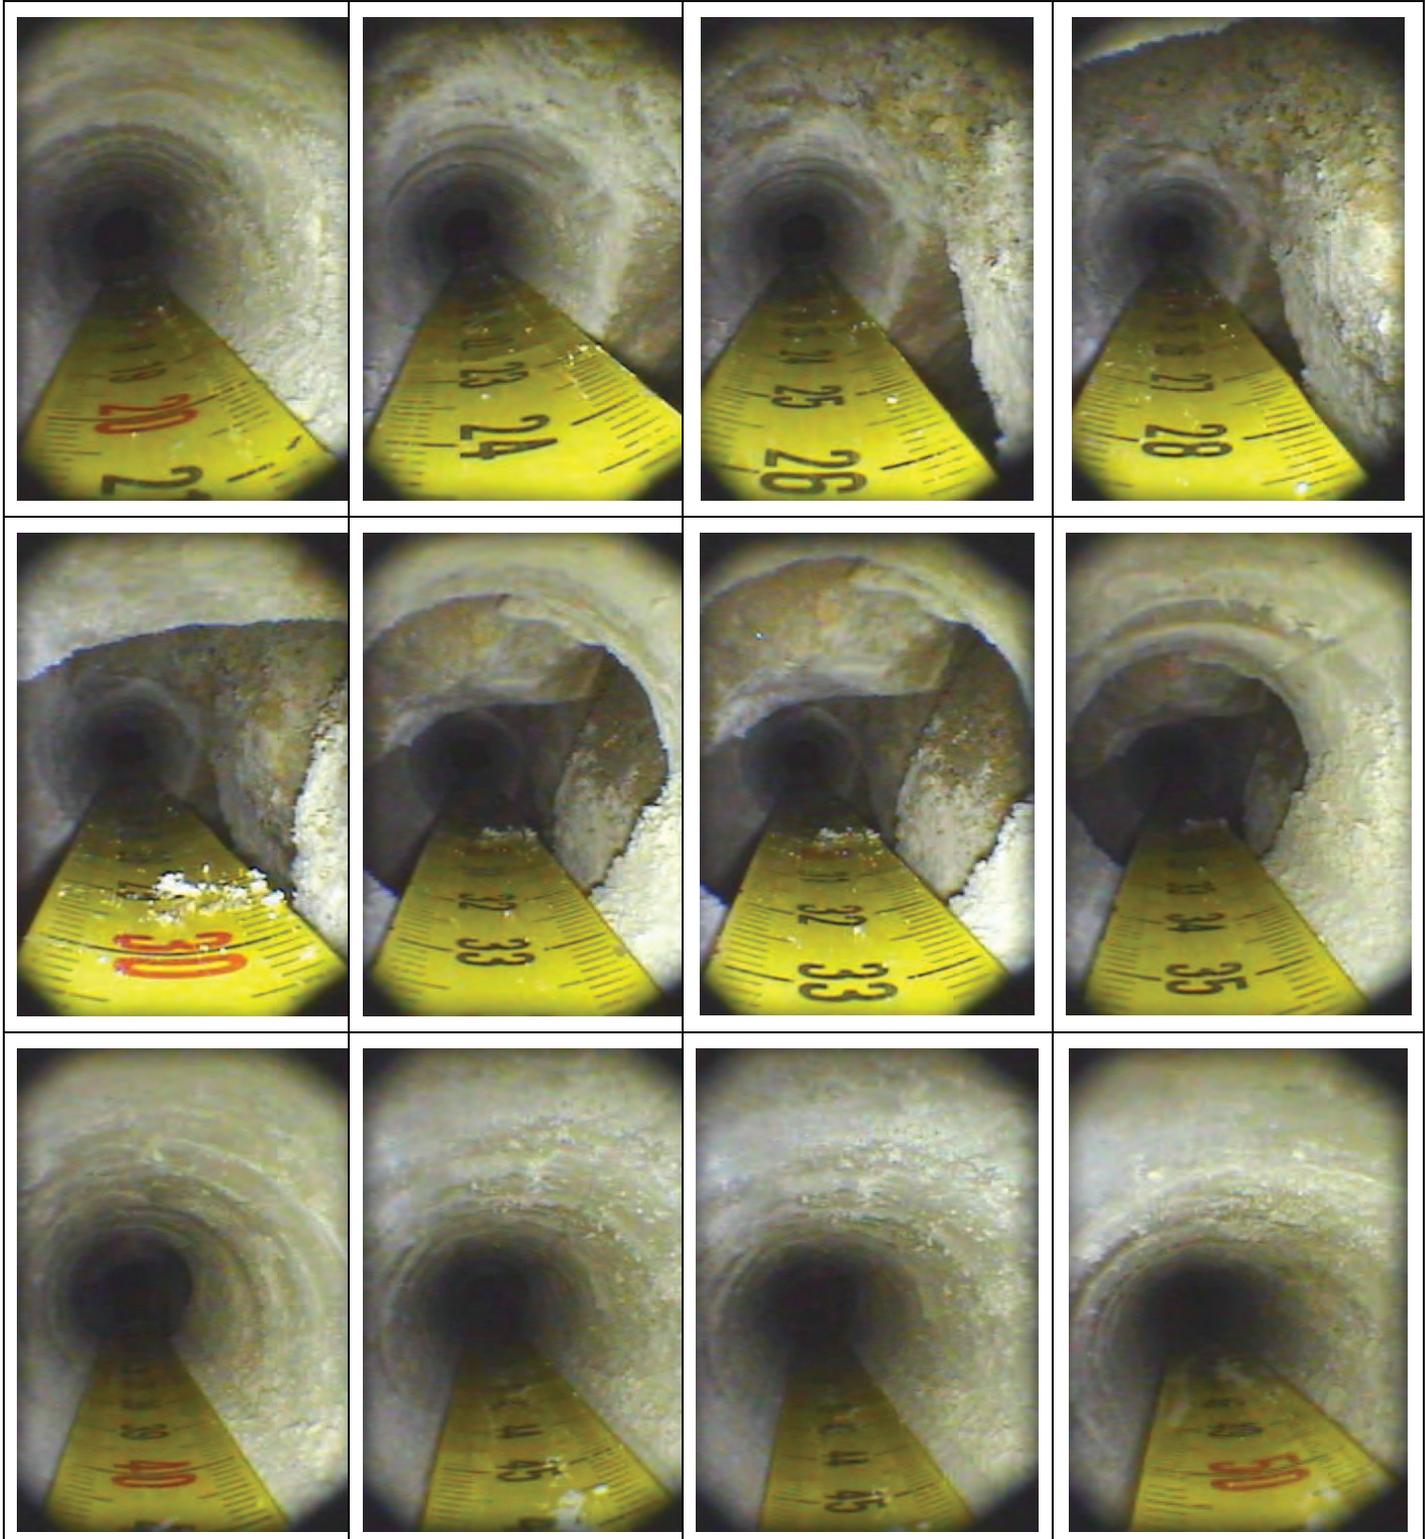
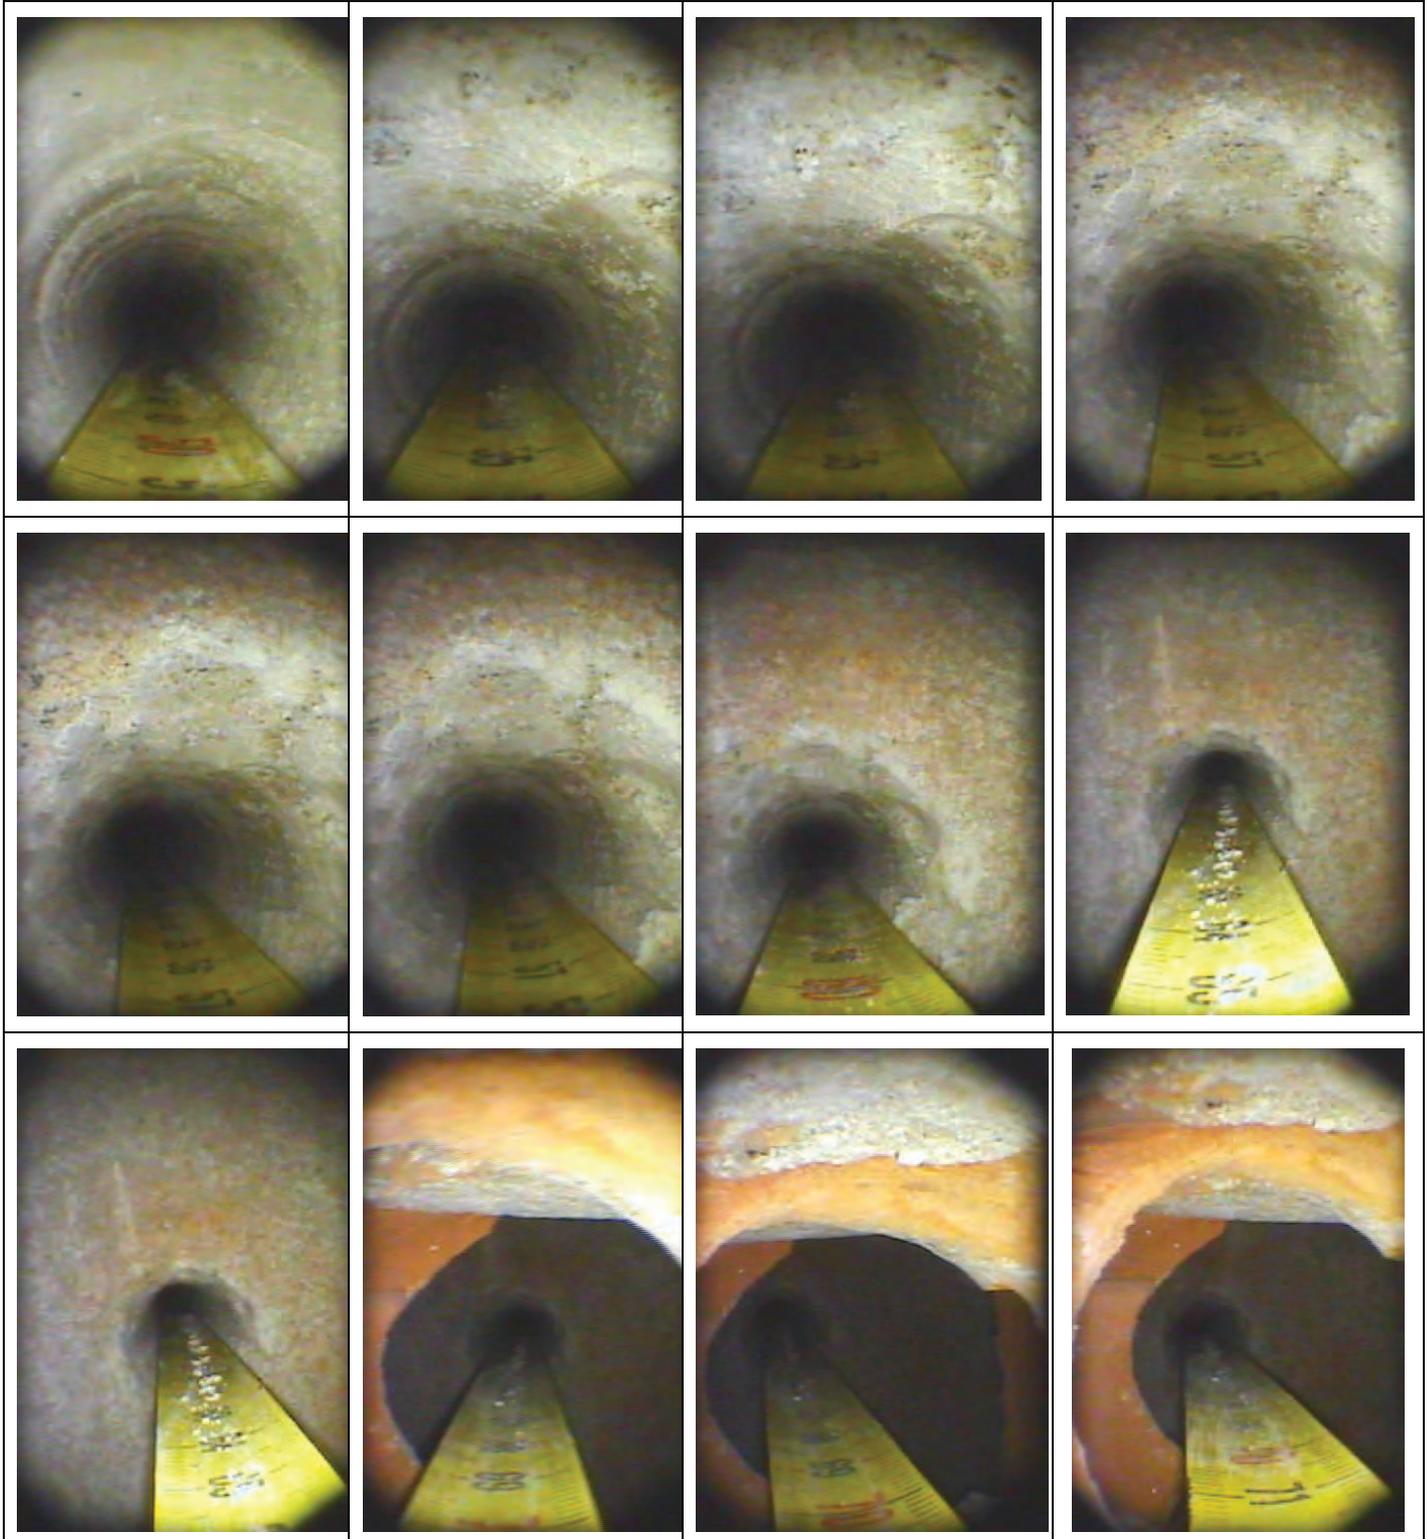
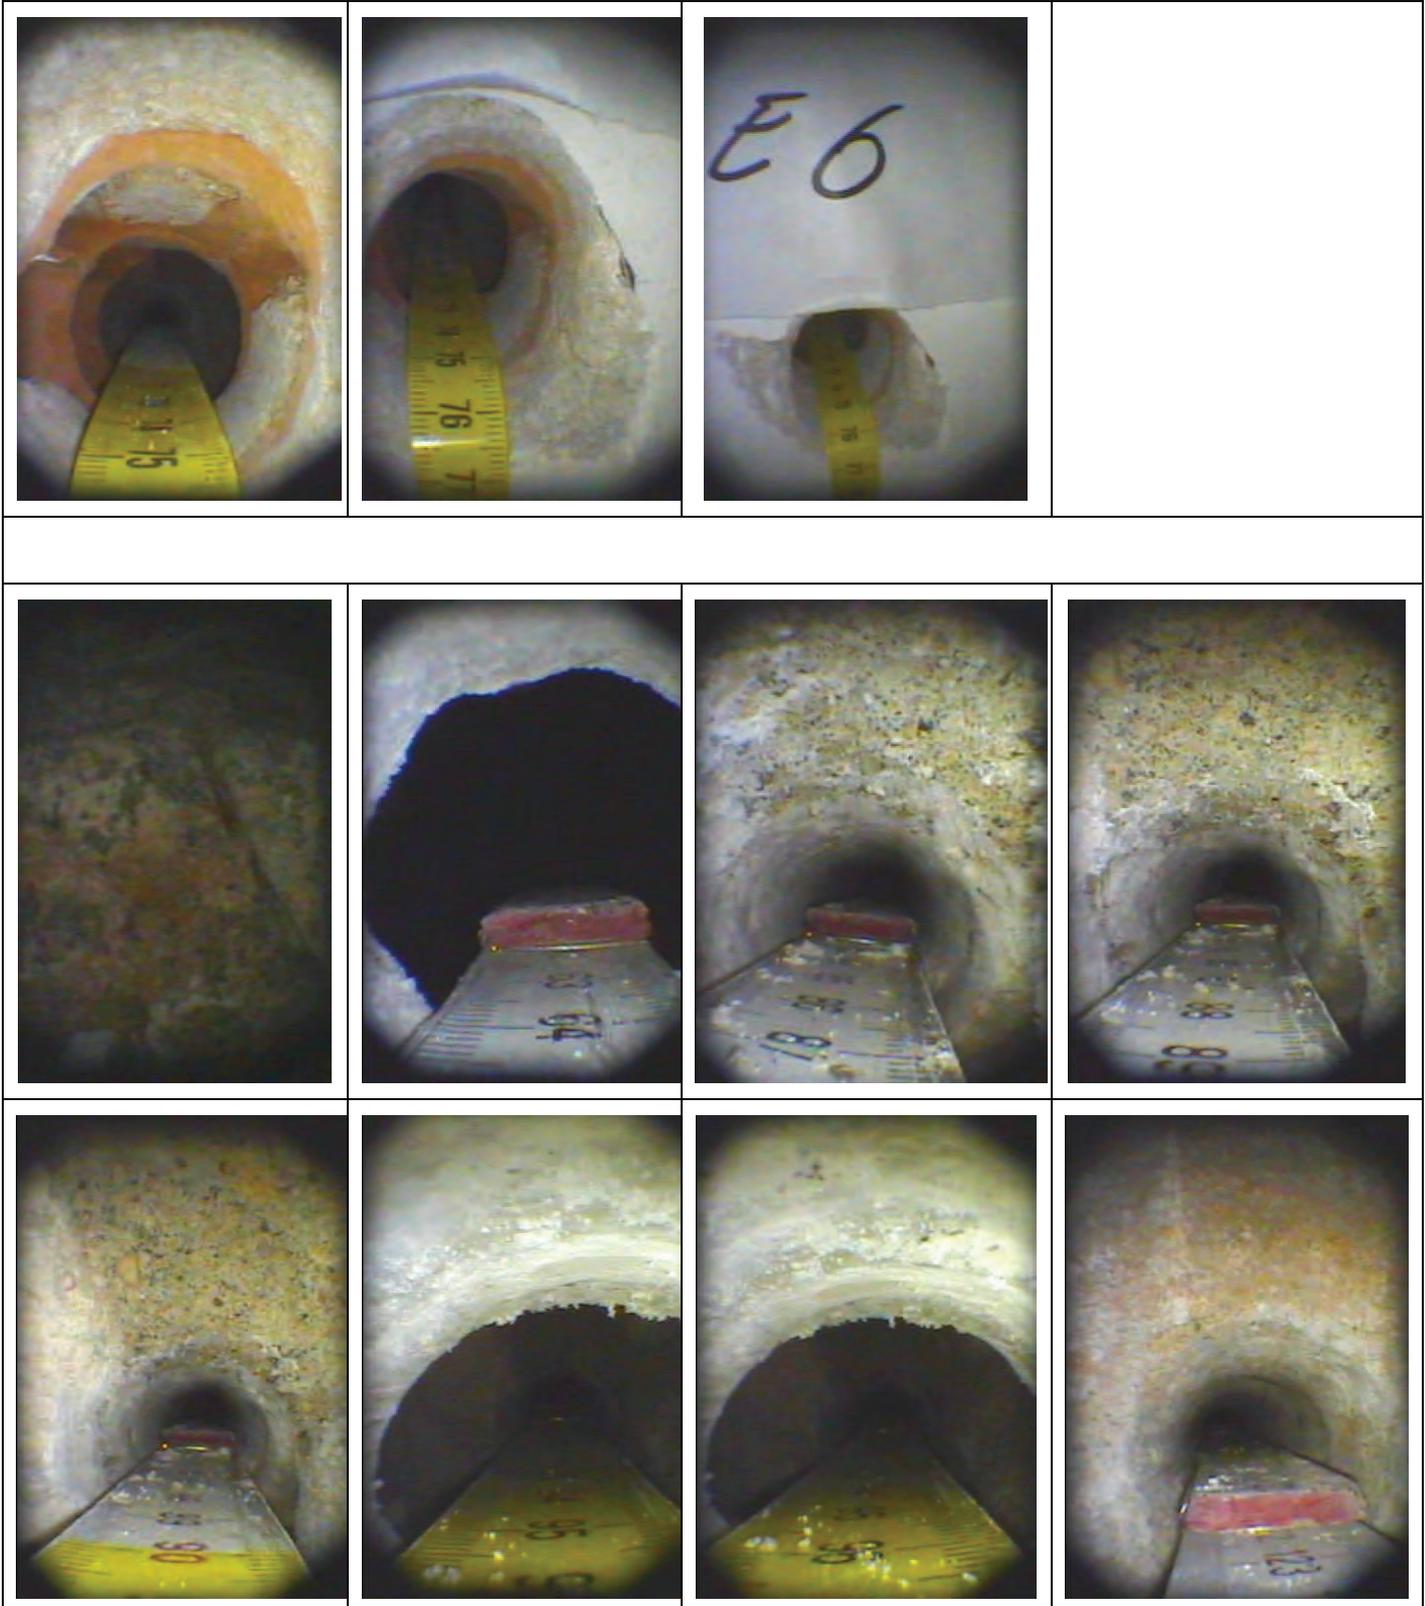
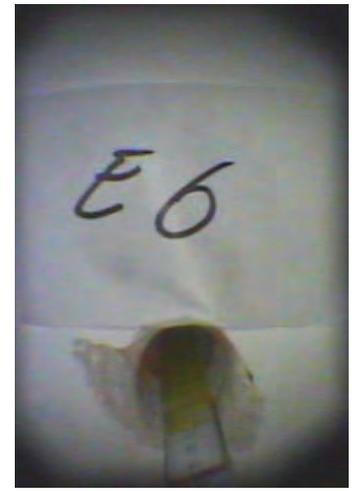
Indagine Endoscopica E6

<p>Lo spessore di parete indagata è di circa cm 77.</p> <p>Si evidenzia la presenza di un primo paramento di circa cm 23 (cm 0÷23). Successivamente è presente un riempimento con pietrame dello spessore di cm 9 (cm 23÷32) e un successivo paramento in calcestruzzo dello spessore di cm 28 (cm 32÷60).</p> <p>È presente una camera d'aria di cm 9 (cm 60÷69) e un successivo rivestimento con una parete in laterizio forato di circa cm 5 con un intonaco di finitura esterno di cm 2 (cm 69÷77).</p> <p>L'indagine endoscopica è stata ripetuta inserendo un metro rigido fino a toccare il paramento posteriore. Si mette in evidenza la presenza di un'intercapedine di circa cm 64.</p> <p>Maggiori dettagli si possono desumere dall'endoscopia dinamica allegata nel CD.</p>
